МЕДИЦИНСКИ УНИВЕРСИТЕТ – СОФИЯ

КАТЕДРА „СЪДЕБНА МЕДИЦИНА И ДЕОНТОЛОГИЯ”

БИО-ТРАСОЛОГИЯ ПРИ СЪДЕБНОМЕДИЦИНСКИ ИЗСЛЕДВАНИЯ

дисертационен труд за присъждане на образователна и научна степен

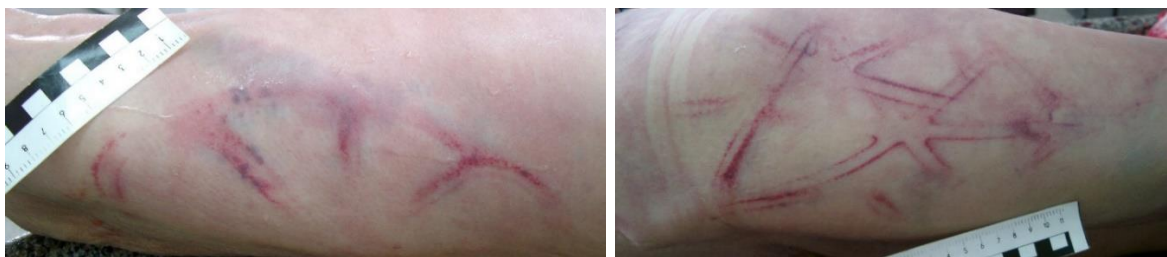
Снимка №18

В представения на снимковият материал случай се касае за удари с „тупалка за килими“, като същите представляват двойно-контурни кръвонасядания. На снимката вляво – от единичен удар с крайната част на бухалката, която в крайната си част има група елементи, разположени едно

до друго под формата на листа на цвете. На снимка № 19 се отличават три отделни, наслагващи се удара с централната част на тупалката, която в тази част има шестлъчеста форма .

Изключително често при инкриминирани деяния се използват случайни предмети. Това са предмети от бита, като вилици, черпаци, тигани, тенджери, точилки, дъски за рязане, ютии и всякакви други предмети, които ни заобикалят в ежедневието в битови условия. Тези предмети имат специфична форма и елементи, които могат да оставят белези по тялото и дрехите на пострадали, които да са годни за идентификация (Снимки №№ 18 и 19).

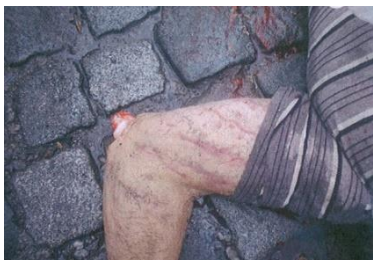
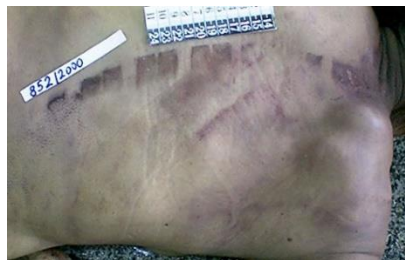
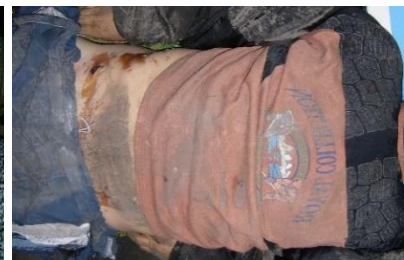
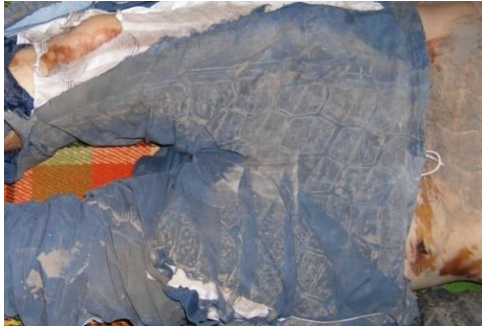
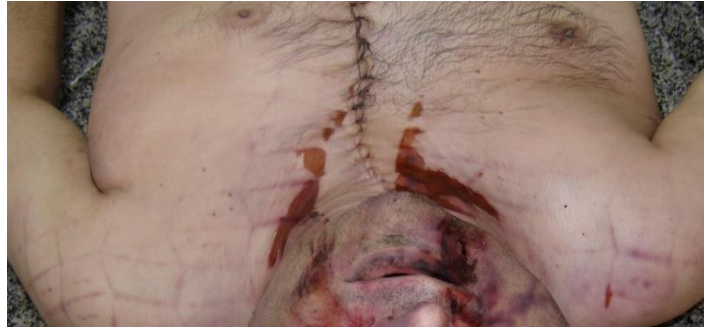
- при случаи на пешеходци, които са били прегазени от превозно средство, или са станали жертви на удар с последващо прегазване е възможно да се установят, както следи от първичния контакт (например отпечатък от броня, решетка, фар, стоп или други характерни елементи от повърхностите на превозното средство), така и от контактната повърхност на гумата (специфичен грайферен релеф и рисунък – снимки №№ 21 - 25) [Haut RC 1998, Zugibe, F. T. et al. 1986].

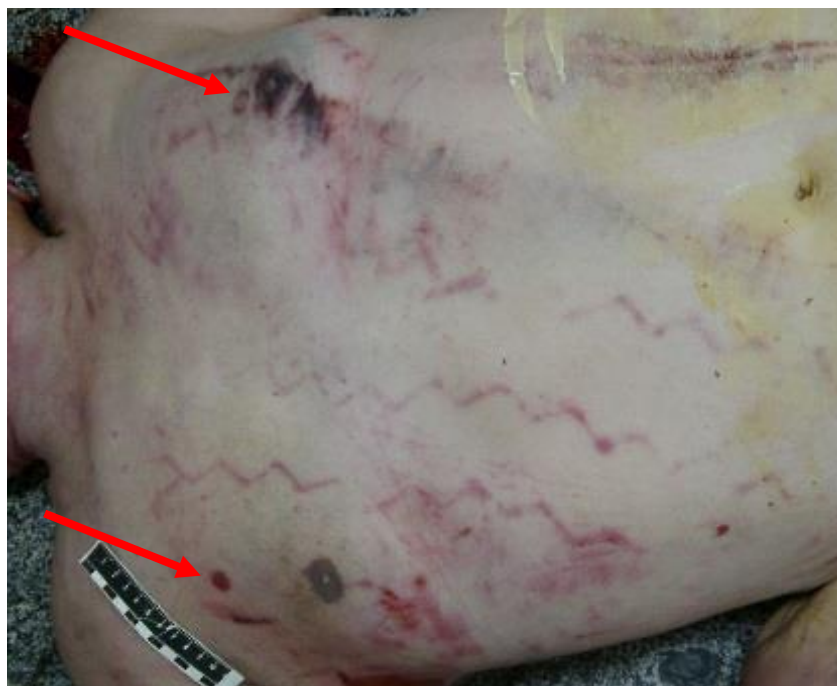
Снимка № 27

(Случай на прегазване - в горните външни квадранти на двете гърди има симетрично разположени две кръгловати охлузвания, разположени на фона грайферния рисунък на прегазващата гума, същите съответстват на изпъкнали кръгловати дефекти от преминалата през тялото гума на тежко превозно средство – тролейбус).

Особености и дефекти по гумата могат да се отпечата да се отпечатат под формата на охлузвания, кръвонасядания или зацапвания (Снимка № 27), както по тялото, така и по дрехите и да спомогнат за идентификация на превозното средство.

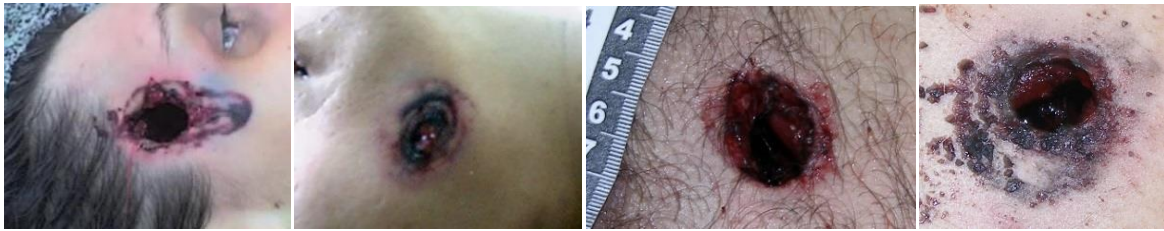
Някои наранявания от огнестрелни оръжия могат да имат специфична характеристика годна за трасологични анализи, които да отговорят на въпроси, относно калибъра на оръжието, посоката на изстрела спрямо тялото, вида на оръжието и не на последно място дистанцията на изстрела. Особено при изстрел „от упор“ в голяма част от случаите се наблюдава наличие на частична или пълна „щанц марка“ (дулен отпечатък - снимки №№ 45, 46, 47 и 48) [Levy V. et al. 1988].

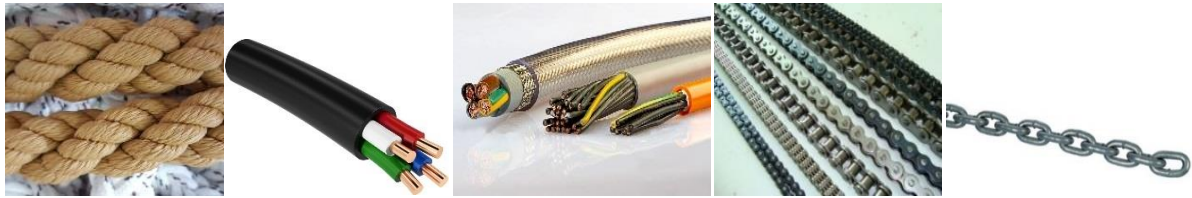
Снимка № 49 Снимка № 50 Снимка № 51 Снимка № 52 Снимка № 53

Уврежданията в областта на шията, при механично въздействие върху нея, чрез използването на различни твърди, полутвърди или меки предмети, също могат да имат специфичен вид [Раданов С. и съавт. 2006]. При странгулации могат да се наблюдават разнообразни увреждания във вид на охлузвания и/или кръвонасядания, получени от продължително силно притискащо въздействие на примката върху кожата на шията, които да имат характерен и специфичен вид, съответстващ частично или пълно на напречното сечение и релефа на причинилият ги притискащ предмет, респ. същите са годени за био-трасологична съпоставка [Jaffe FA 1994]. Странгулиращите предмети са изключително разнообразни. Това са

предмети, които могат да са възета с груб релеф, кабели, метални вериги, шалове, корди и т.н. (снимки №№ 49 – 53).

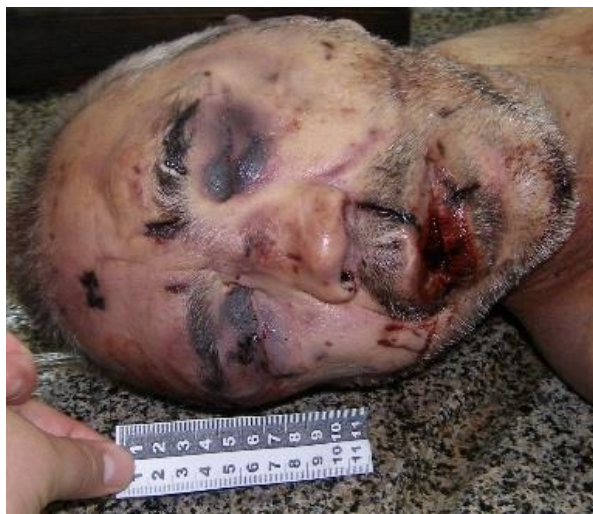
Снимка № 59

VI. 1. Случай № 1. При този случай разполагахме с данни и снимки от извършена аутопсия върху тялото на мъж с тежка черепно-мозъчна и лицева травма. Част от установените увреждания са преценени, представляващи специфичен частичен отпечатък, получени от въздействие с предмет с характерна следообразуваща повърхност (Снимки №№ 59 и 61).

При проведеното сравнително изследване на наличното на лицето отляво кръвонасядане с дъговидна форма на лявата буза завършващо с кръгловато червеникаво охлузване с диаметър около 0,2-0,3 см, кореспондиращо с деформацията на носа и дълбокото охлузване във вътрешния край на лявата вежда (снимка № 59), съпоставено с характера и релефа на огледалния образ на елементите на изследваната ютия се установи, съвпадение между формата и размерите на същите и изпъкналия елемент с дъговидна форма, разположен в долния заден край на ютията,

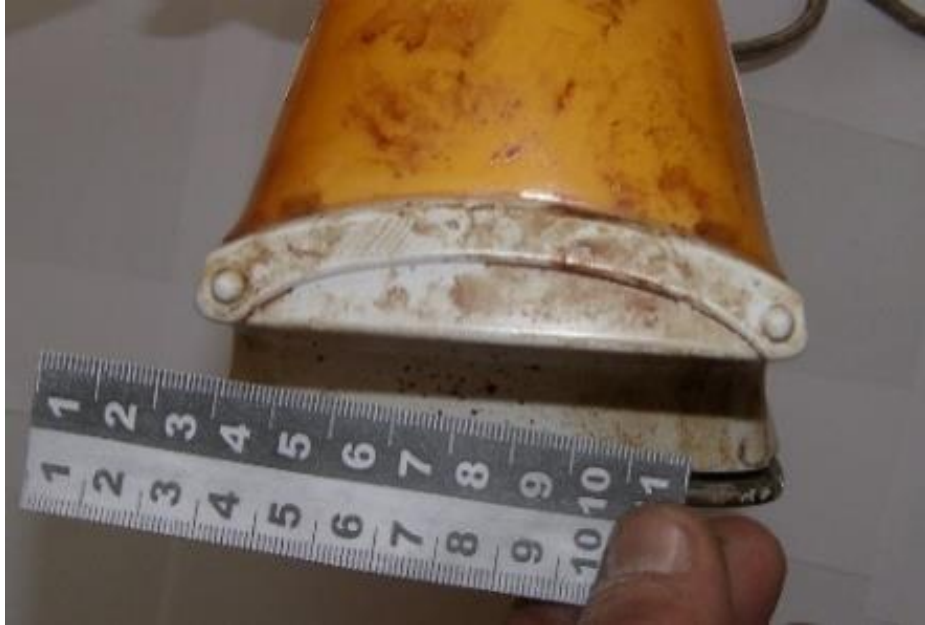
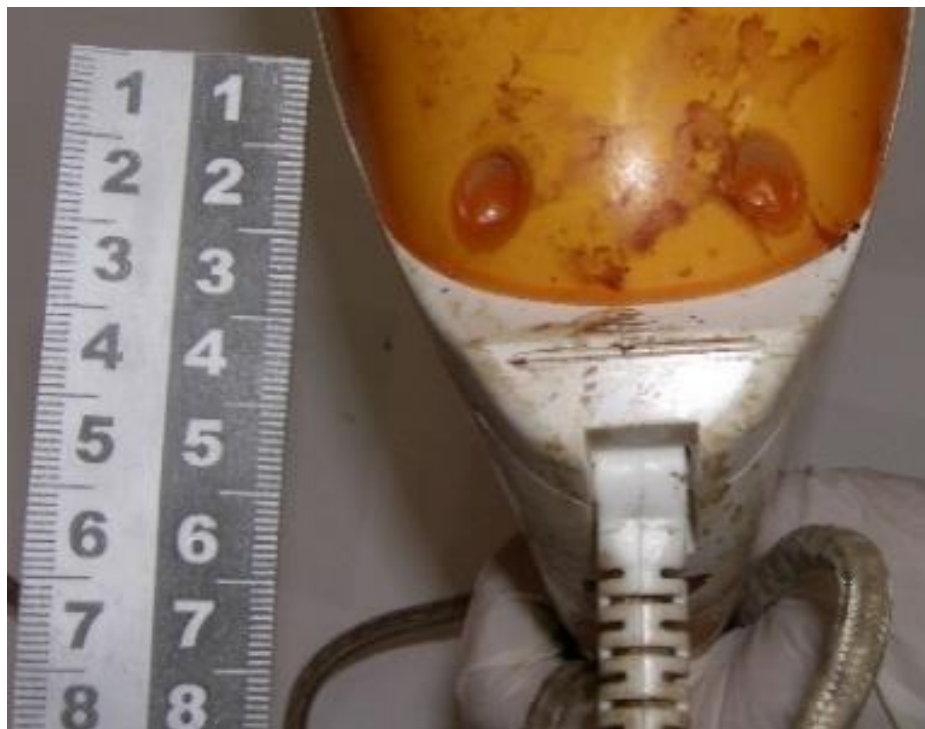
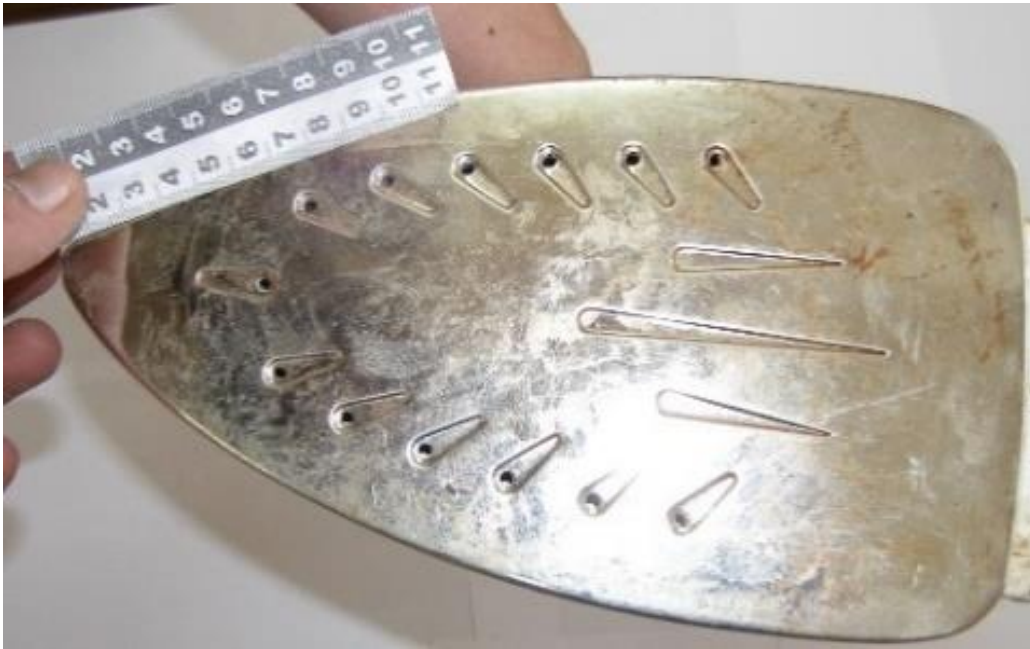
В по-късен етап ни е представено за трасологична експертиза, веществено доказателство, иззето при огледа и евентуален инкриминиран обект – ютия (Снимки №№ 56, 57 и 58).

При проведеното сравнително изследване на наличните травми с вид на кръвонасядания и охлузвания по лицето на починалия с характера на релефа на елементите на изследваната ютия, се установи, че в областта на централната част на челото, вдясно до срединната линия охлузване с вид наподобяващ неправилна буква „П” или „М” представлява специфичен отпечатък получен от въздействие на предмет с характерна ограничена следообразуваща повърхност (Снимка № 57). При анализа на огледалния образ на П-образната част на ютията до захващането на кабела за същата (снимка № 57) се установи съвпадение между изпъкналия елемент и установеното охлузване (Снимка № 62).

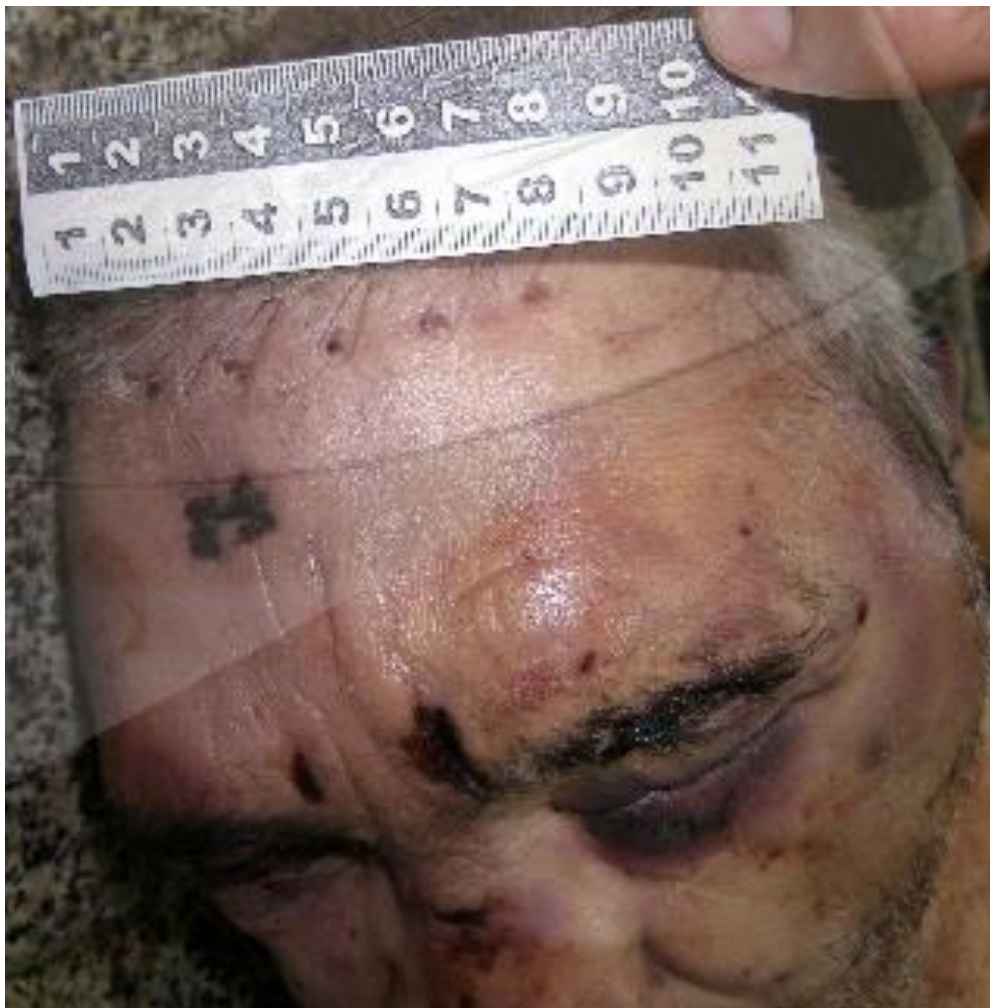
Снимка № 63

При анализа на огледалния образ на отворите за пара по металната част на ютията (снимка № 58) се установи пълно съвпадение между тях и установените охлузвания (Снимка № 63).

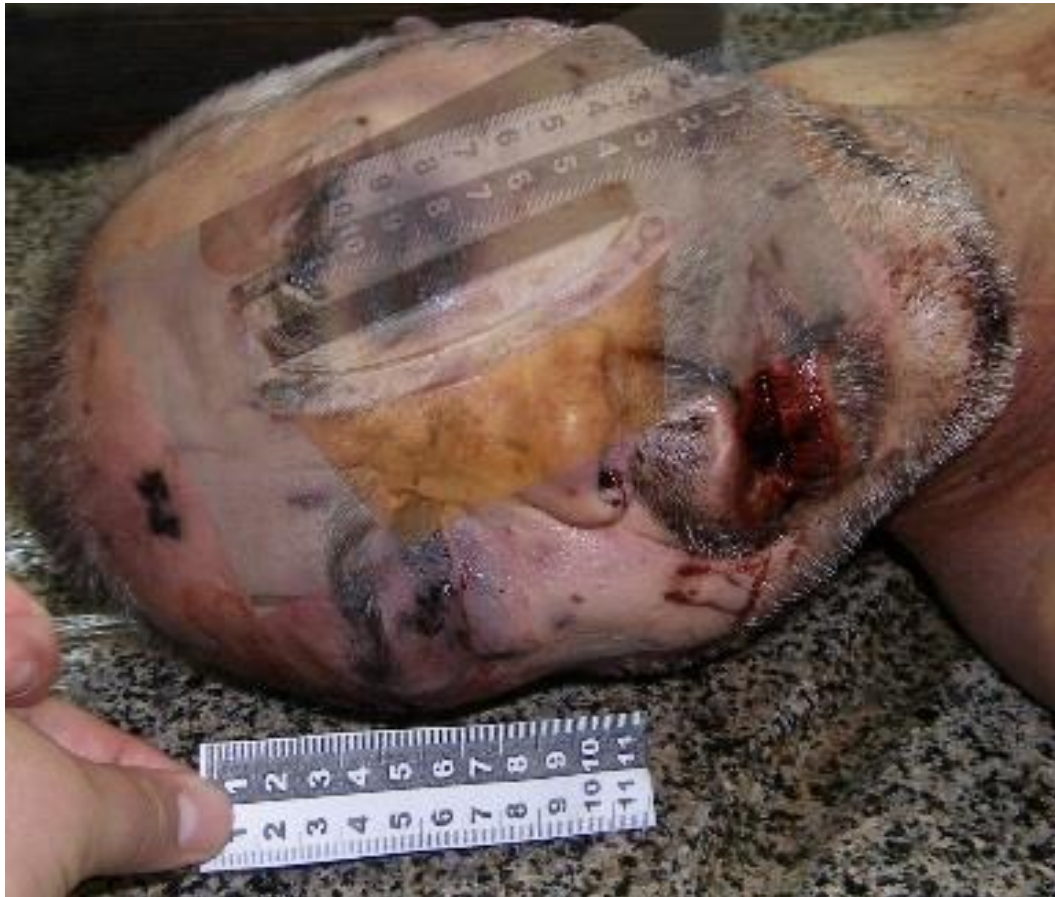
Снимка № 60

завършващ с два изпъкнали кръгловати елемента с диаметри по 0,4 см (Снимка № 60).

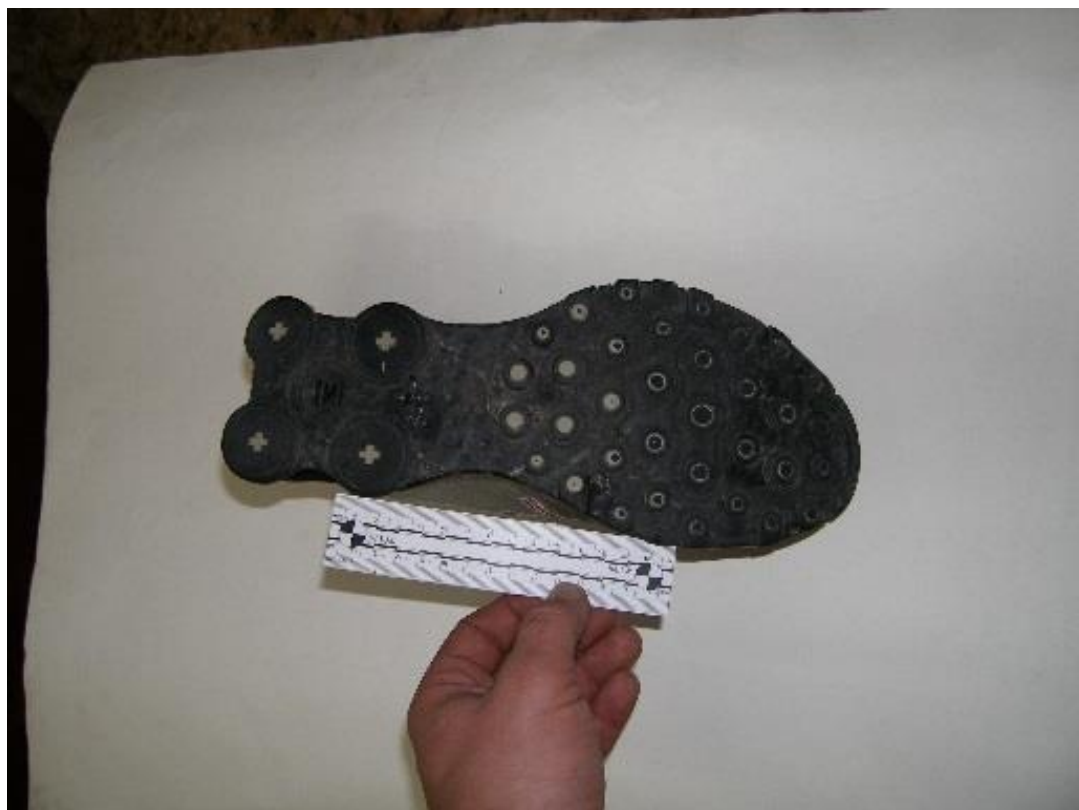
Снимка №64

- ОБЕКТ № 3.Б. - чифт червено сребристи маратонки, без връзки и надпис „NIKE SHOX”. Маратонките са № Euro 44, като сребристите и част от червената област са от изкуствена материя, а по-голямата част от червената област е от текстилна материя. Подметките са с по 4-ри пружиниращи тампона в токовите области. Грайферният рисунък в токовата част представлява 4-ри изпъкнали по 4 мм елемента с вид на бутони, разположени симетрично, като диаметрите им са по 3,7 см, като разстоянието между левите и десните е по 1,3 см, а между предните и задните 1,4 см. Върху всеки един от гореописаните тампони в централната му част има елемент с формата на кръст бял на цвят, с размери 0,9/0,9 см и широчина 0,3 см, не изпъкващи над общата плоскост на бутоните. В средата на така описаната конфигурация от 4-ри тампона има вдлъбнатина с диаметър 2 см в средата на която има изрязан елемент под формата на обърната буква Z, като от горната и долната му страна има по още един изрязан линеен елемент. Между токовата и стъпалната част разстоянието е

около 3 см, като в същата област грайферният рисунък представлява множество минимални хлътнатини с кръгла форма и диаметри от 0,3 до 0,7 см. В стъпалната част на маратонката има множество кръгли елементи с вид на изпъкнали бутони, с диаметри от 1,2 см до 1,6 см, като разстоянието между тях са от 0,5 см до 1,1 см. По периферията на стъпалната част има елементи с кръгла вътрешна част и външна част завършваща наравно с подметката. В центровете на гореописаните изпъкналости има оформени участъци с кръгла форма, бели на цвят, с по-голяма височина от околния „бутон” и диаметри от 0,3 до 0,9 см. Грайферният рисунък в стъпалната част на подметката наподобява тип „бутони”. Във върховата област на стъпалната част има леко дъговидна конфигурация с размери около 6/1,5 см по която по грайферната част съдържа 6 леко хлътнали кръгли елемента с диаметри от 0,4 см до 0,6 см. Същата конфигурация завършва към горната повърхност на предната част на маратонката, върху която личи леко изпъкнал фирменият знак (Снимка № 64).

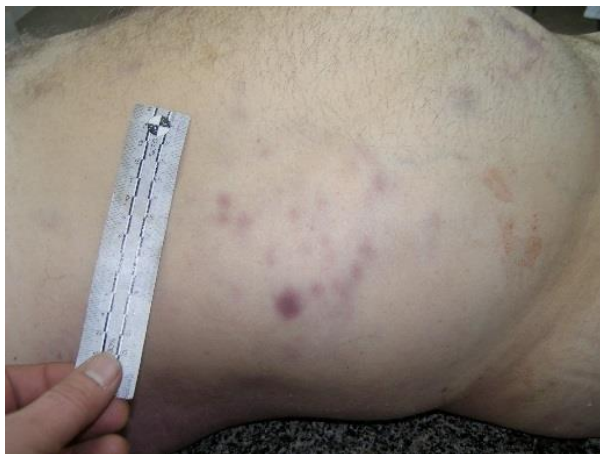
Снимка № 65

Установените групирани кръгловати кръвонасядания в дясната поясна област (Снимка № 65) отговарят същите да са получени от не по-малко от 2 удара със стъпалната част, като не може да се уточни дали са нанесени само с дясната маратонка или в генезата на следообразуването участва и релефът на лявата (Снимка № 66).

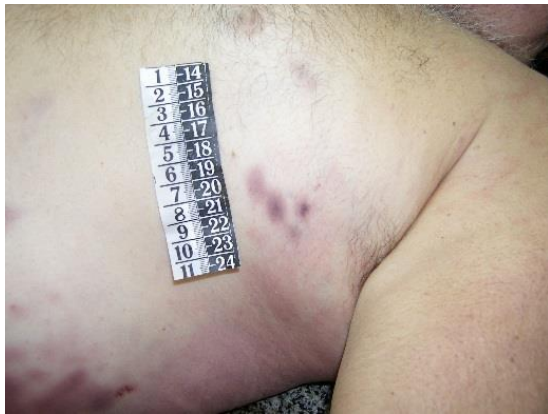
Снимка № 67

Установената група от 4-ри кръвонасядания разположени по предно лявата повърхност на гърдния кош в горната му трета (Снимка № 67) добре отговарят да са получени от един удар в тази област като при съпоставянето на образите, същите съответстват на част от изпъкналите елементи на грайферния рисунък на дясната маратонка (Снимка № 68).

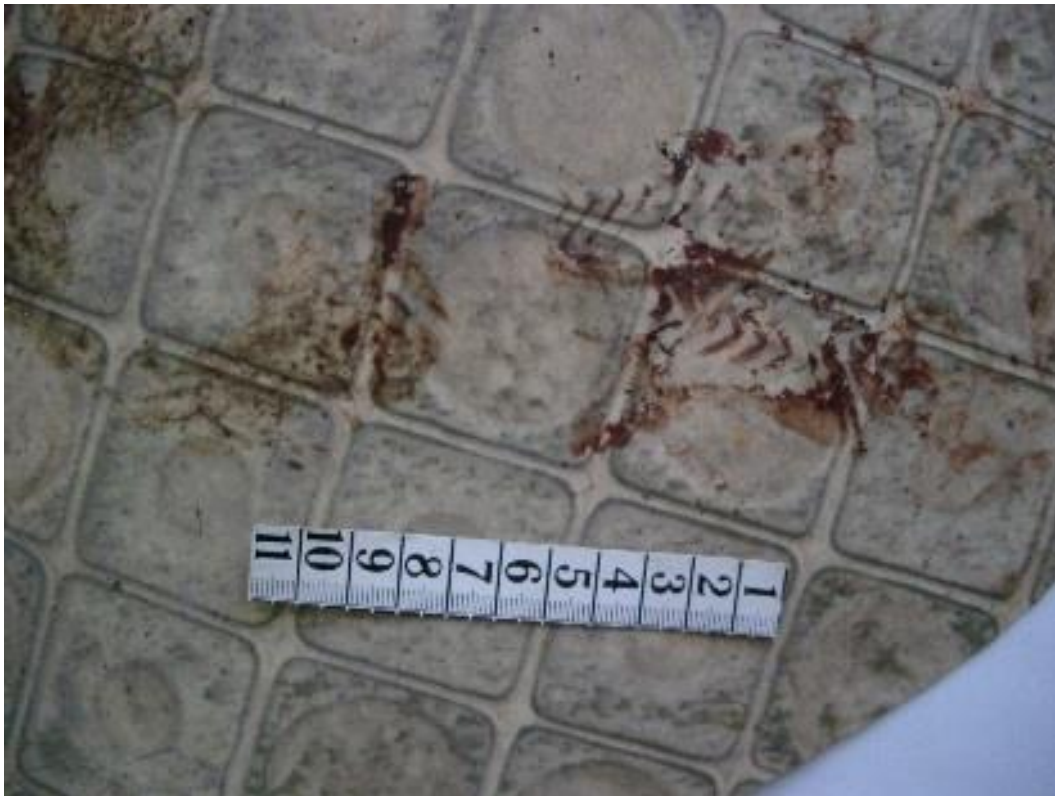
Снимка № 69

- ОБЕКТ №3 – Чифт бели мъжки маратонки с надпис “FRANKLIN”, с дължина на стъпалото около 29,5 см, изразено износени със следи от кръв и кални зацапвания по тях. Подметките са със сложен грайферен рисунък (Снимка №69), включващ елементи с рипсен вид по типа на наслагваща се “рибена кост”, с ширина на изпъкналите елементи 2-3 мм и разстояние на вдлъбнатата част между тях 2-3 мм разделени от кантоващ грайфер със сложен начупен до вълнообразен ход, с ширина на вдлъбнатата част до 2 мм, както и вдлъбнати напречно разположени елементи, с ширина до 5 мм. В общата конфигурация са включени и вдлъбнати елементи с кръгла форма с характерно подреждане, с три основни размера, а именно с диаметър 7, 5 и 1,5 мм. В областта на петата на подметката двете групировки от грайферния рисунък са с рипсен вид тип “рибена кост” са разделени от изпъкнал участък разположен почти срединно с плоска форма без грайферен рисунък, като при същия се установява леко изразено хлътване срединно. Елементите на грайферния рисунък по периферията на подметката и по-изразен в областта на петата са с изтривания вследствие носенето на обувката. Срединно на подметката над горесцитираният надпис

се установява кръгла конфигурация от ограничен от вдлъбнати части изпъкнал кант с диаметър 14 мм спрямо външната вдлъбната част и 12 мм спрямо изпъкването на канта, който включва цифрата 10, като изпъкнала част.

Анализът на описаните следи от кръв по парчетата балатум дава основание за следните изводи: касае се за отпечатьци от предмет с характерна форма на контактната следообразуваща повърхност, която е била интензивно зацапана с течна кръв, отговарящи да са от подметки на обувки; - характерът на отразените елементи в следите сочи, че те представляват негативно – позитивни отпечатьци от кръв получени с основен контактно статичен механизъм на възникване (снимка № 69).

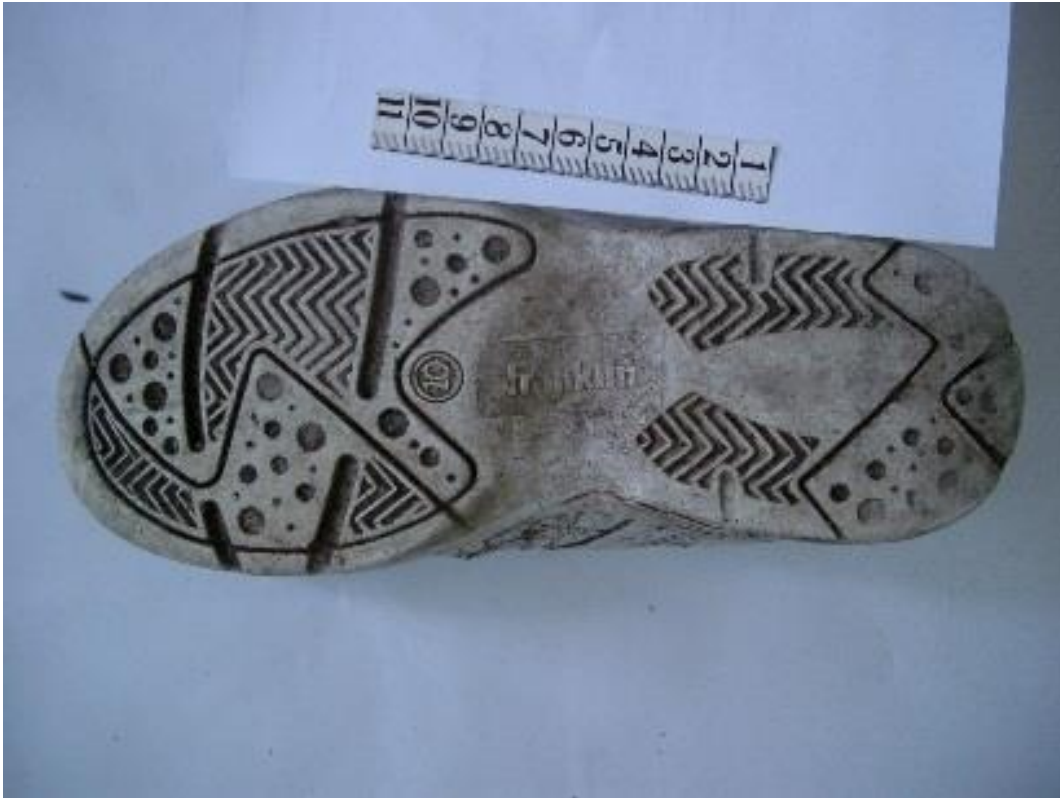
Снимка № 70

наблюдават и оформят конфигурациите на грайферите на цитираните маратонки, като преценката на огледалните им образи за гореописаните две основни следи отговаря същите да са възникнали от елементи на подметката на лявата маратонка (Снимка № 70).

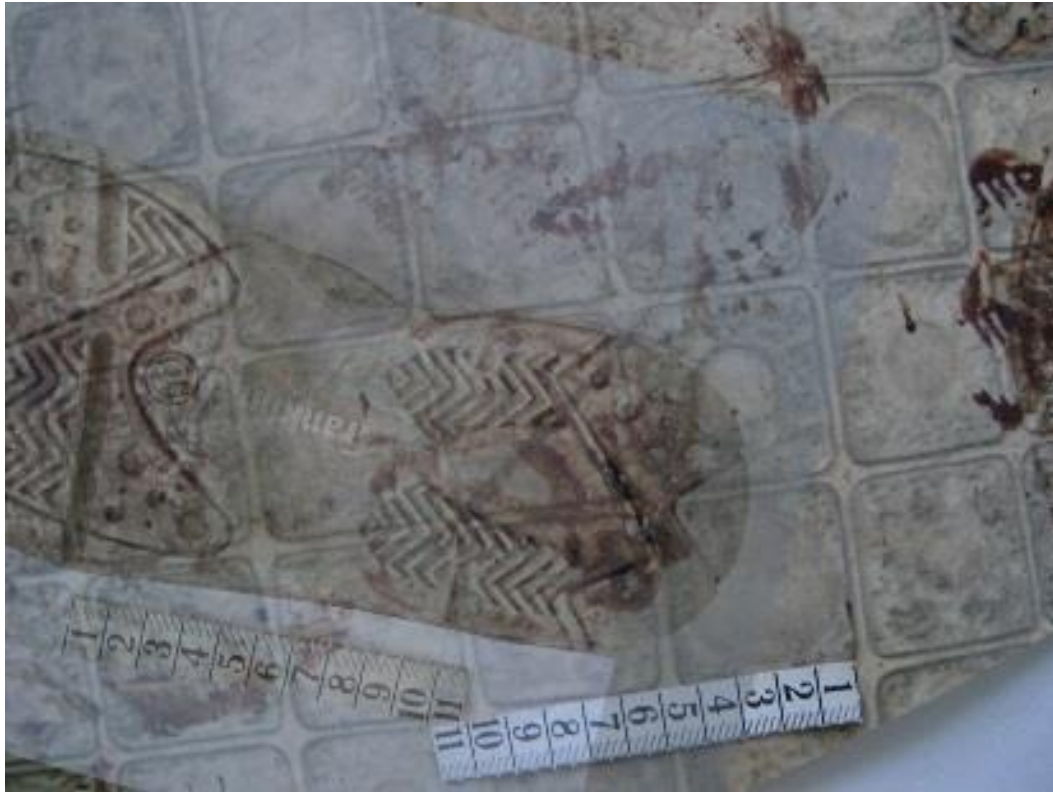
Снимка № 71

На трети етап бяха насложени гореописаните софтуерно обработени изображения и беше извършена ротация в двуизмерното пространство, съпоставяне на общата конфигурация и отделните елементи при

съответните следи и грайферния рисунък, при което се получи съвпадение на специфичния рисунък на следите и характеристиките на подреждането на изпъкналите и вдлъбнати части на грайферния рисунък на маратонката (снимка № 71).

Анализът на данните показва, че описаните елементи в следите от кръв съответстват на комбиниран механизъм на възникване на следите, а именно: следите с рипсен характер тип “рибена кост” съответстват на негативни отпечатъци от вдлъбнатата част на грайферите в указаните сегменти получени по механизма на рязко изтласкване на течна кръв от притискащата контактна повърхност на изпъкналата част на грайферния рисунък към вдлъбнатата част на същия при контактуване със съответните области на балатумните парчета; в указаните сегменти се установяват и отпечатъци от изпъкналата част на подметката на обувката зацапани с течна кръв кантоваща по периферията елементите с кръгла форма.

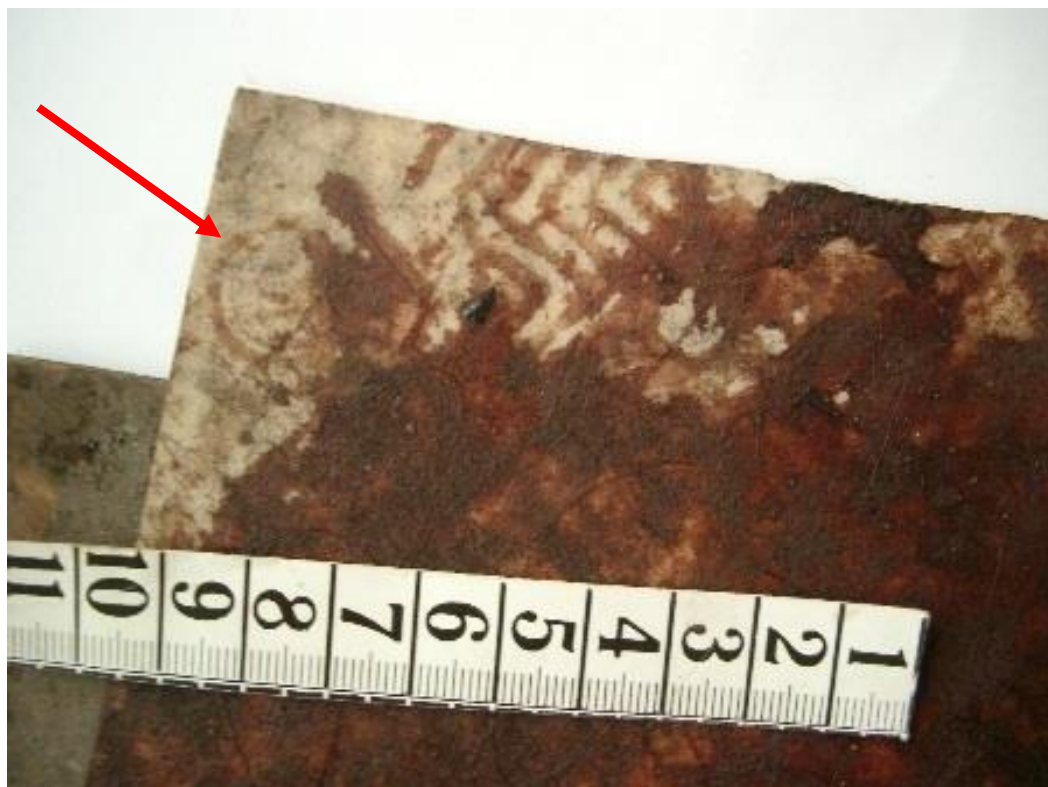
Снимка № 72

При био-трасологичното изследване на обект № 2, съпоставен с релефа на маратонката е установено също наличието на много характерен елемент - отпечатъка от кръгла щамповка с цифрата 10 с образуван двоен кант, кореспондиращ със същата особеност по подметката на маратонката (снимки №№ 72 и 73).

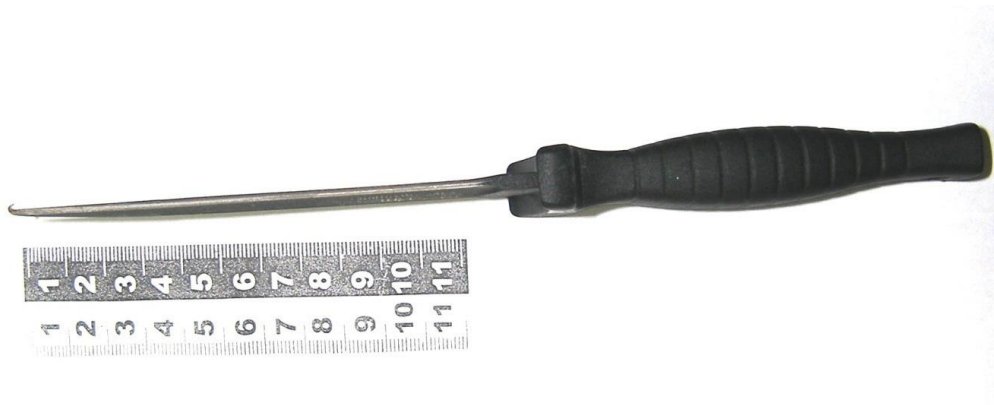
Снимка № 74

Острието е заточено до 11-ят см, като към основата, двустранно има гърб с широчина 4мм. В основата има ограничител на дръжката двустранно с обща дължина 4,8см и широчина 0,9см. Върха е силно закривен в обратна на острието посока, като закривяването е 3мм от дължината на върха на острието (снимки №№ 74 и 75).

С предоставения за изследване нож (снимки №№ 74 и 75) се проведе експериментално нанасяне на перпендикулярни удари върху послоен пластичен материал с полиуретанова подложка с навлизане на острието по протежение на режещата му част. Получените повреди са с основна характеристика на прорез с дължина в порядъка на 2,5см, равни и гладки ръбове, като срединно на единия се наблюдаваше допълнително отклонение с вид на прорез (дефект) с дължина 0,3см (снимка № 75 а).

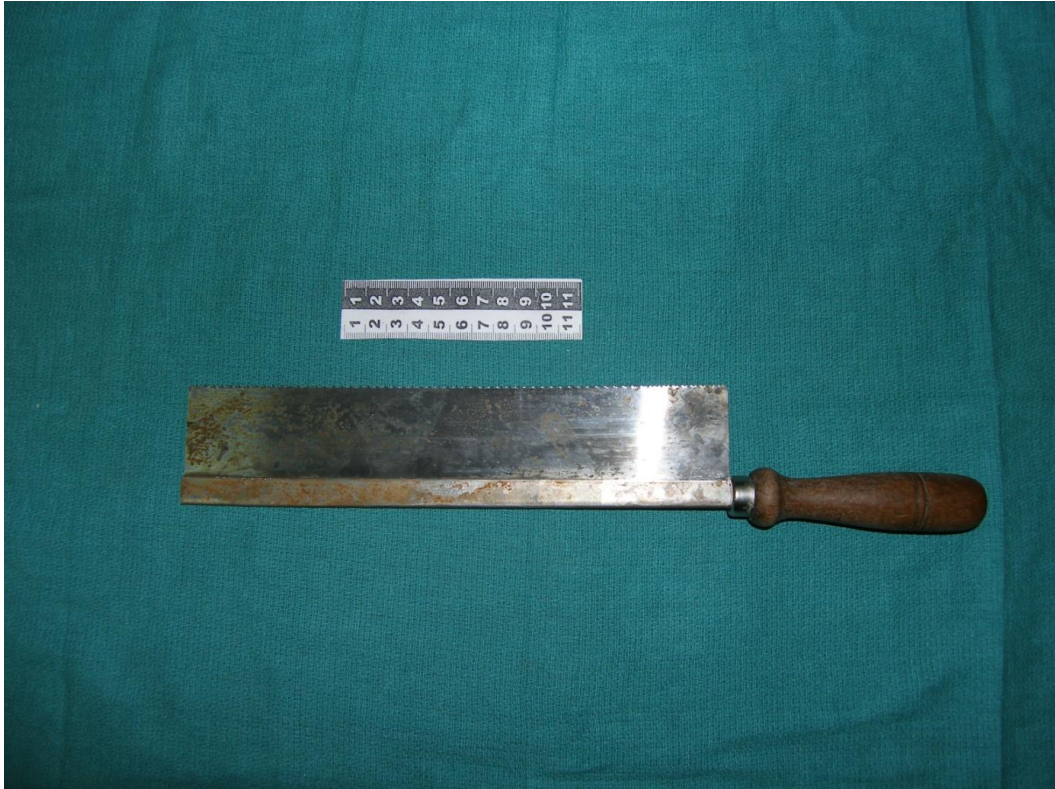
Снимка № 76

Обект № 2 – трион с дървена дръжка с обща дължина 36,5см, режещата част е плоска с правоъгълна форма, с дължина 25см и широчина 5,5см. Режещата част е със ситни зъбци на разстояние 0,2см на върховата част на зъбците и двустранно ориентиран през зъбец чапраз с ход през 0,5см. При захват на дръжката с дясна ръка и преценен спрямо гърба, триона е с леко изкривена плоскост до 3-4° в средната си част (снимка № 76).

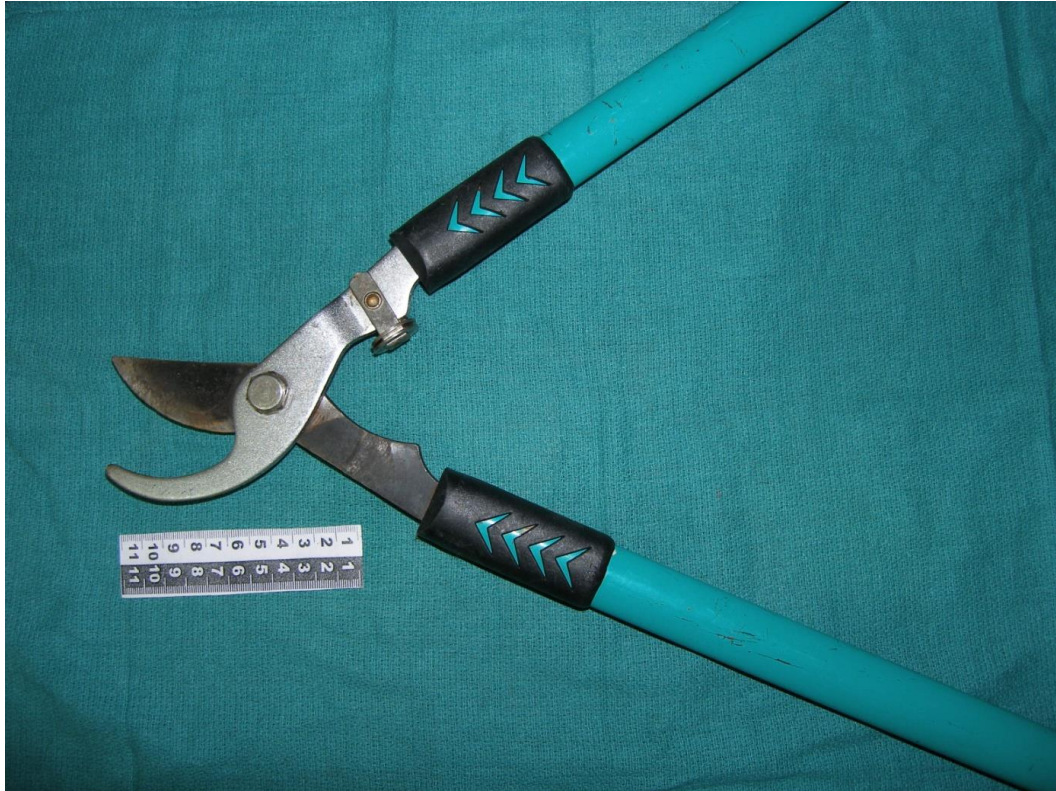
Снимка № 77

Обект № 3 – градинска ножица със зелени дръжки и черни пластични ръкохватки. Същата е с дължина на рамената, включително и с режещата им част 73см. Режещата част се състои от дъговидно режещо рамо с дължина 7,5см и съответна плоска дъговидна плъзгаща част за осъществяване на ножицовидното действие. Двете рамена са скрепени с метален болт, като под режещата част, върху плоското рамо има ограничител (снимка № 77).

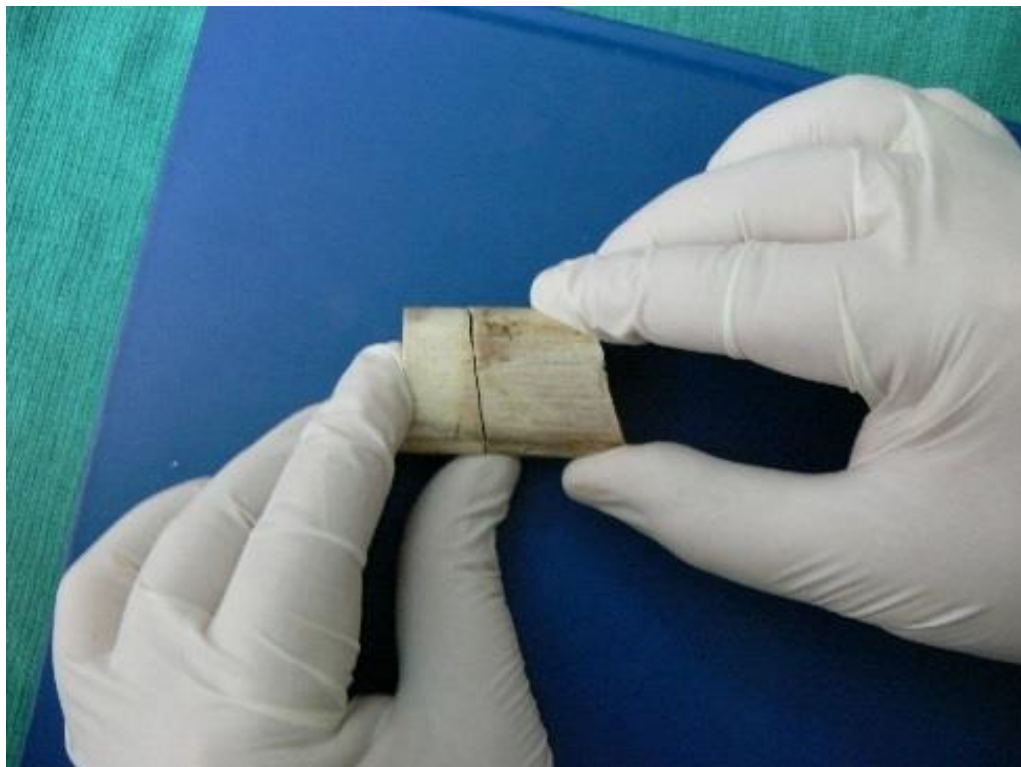
Снимка № 78

- бедрените кости са гладко прерязани с наличие на успоредни драскотини в областта на прерязванията (Снимки №№78 и 79);

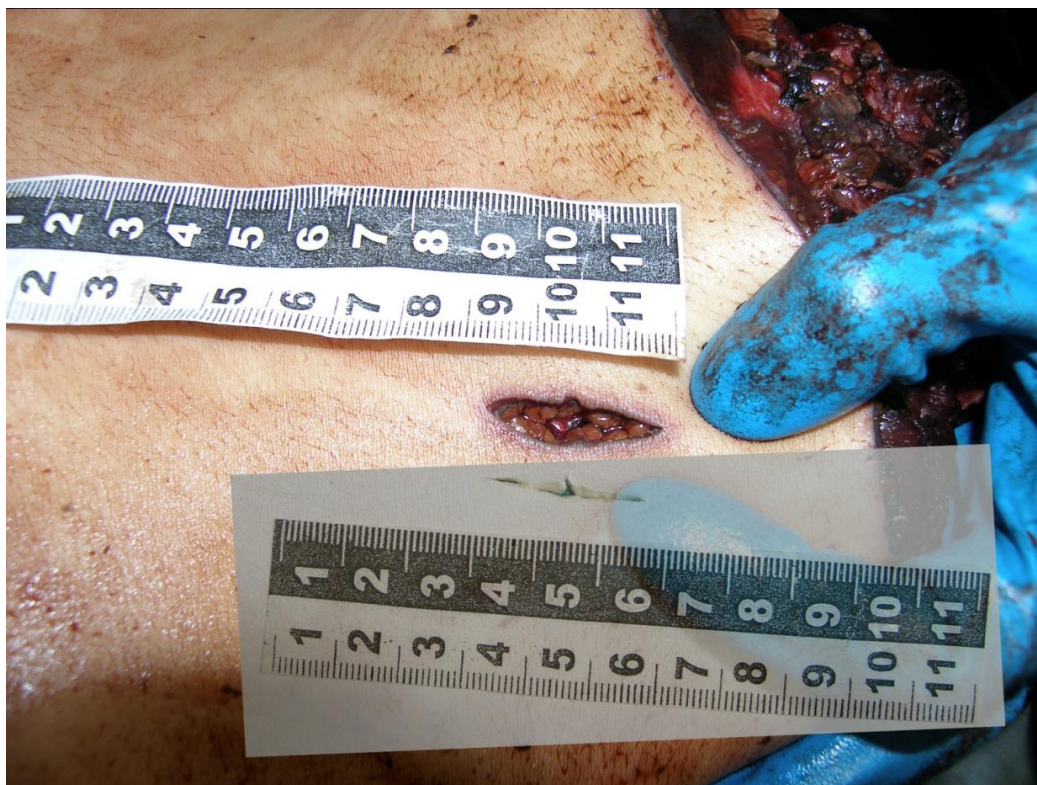
Снимка № 80

Съпоставителния и суперпониращ анализ на установените морфологични характеристики на кожните рани с характеристиките на острието на представения за изследване нож (тип кама със закривяване на върховата част на острието), респ. получената с него експериментална повреда, по метода на фото-налагане, показва съвпадение по отношение на всички характеристики, като размери, общ вид и допълнителни дефекти, т.е. специфичните особености на нараняванията добре кореспондират да са получени от острието на този нож (снимки №№ 80 и 81).

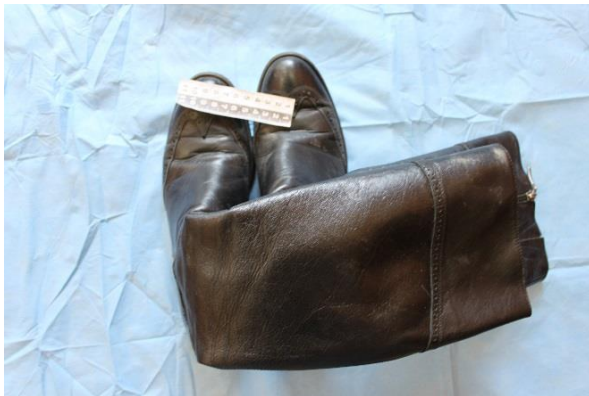
Снимка №83

1. Обект № 1 – чифт черни кожени дамски ботуши № 37, с декоративни шевове около глезените и предната кожена част. Ботушите са с черна гумена подметка с ток с височина от 3 см в задната си част до 2 см в предната. Токът е с почти леко износена повърхност. В предната част на подметките на ботушите има грайферен рисунък заемащ площ с размери 14/10 см, съставен от отделни изпъкнали елементи с почти квадратна форма и размери 0,6/0,6 см. На места в средната част и предната вътрешна част на подметките, грайферният рисунък е почти напълно износен (Снимки №№ 83 и 84).

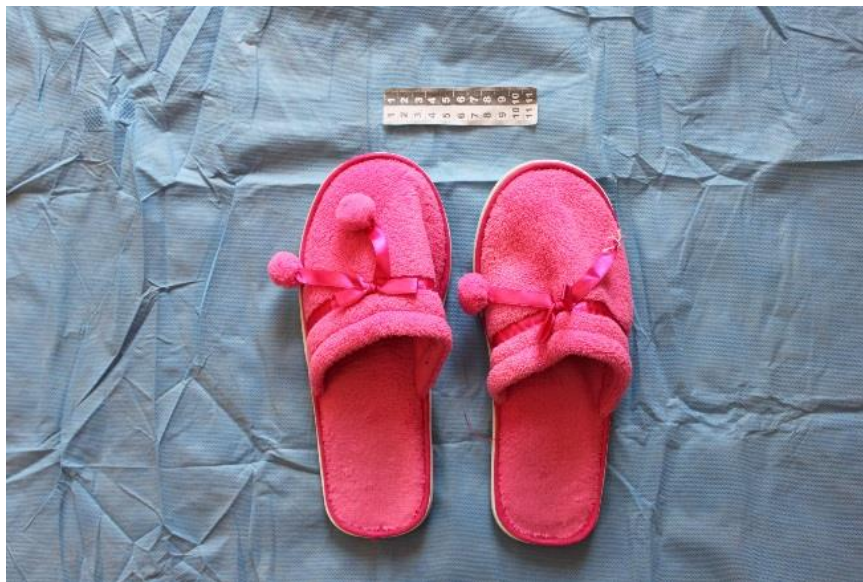
Снимка №85

й представлява множество подредени в успоредни линии квадратни елементи с хлътнала средна част и изпъкнала периферия с размери всяко едно от тях 0,3/0,3 см. По края на подметката на 0,5-0,7 см от външния край има шев, който е хлътнал спрямо общата конфигурация на подметката (Снимки №№ 85 и 86).

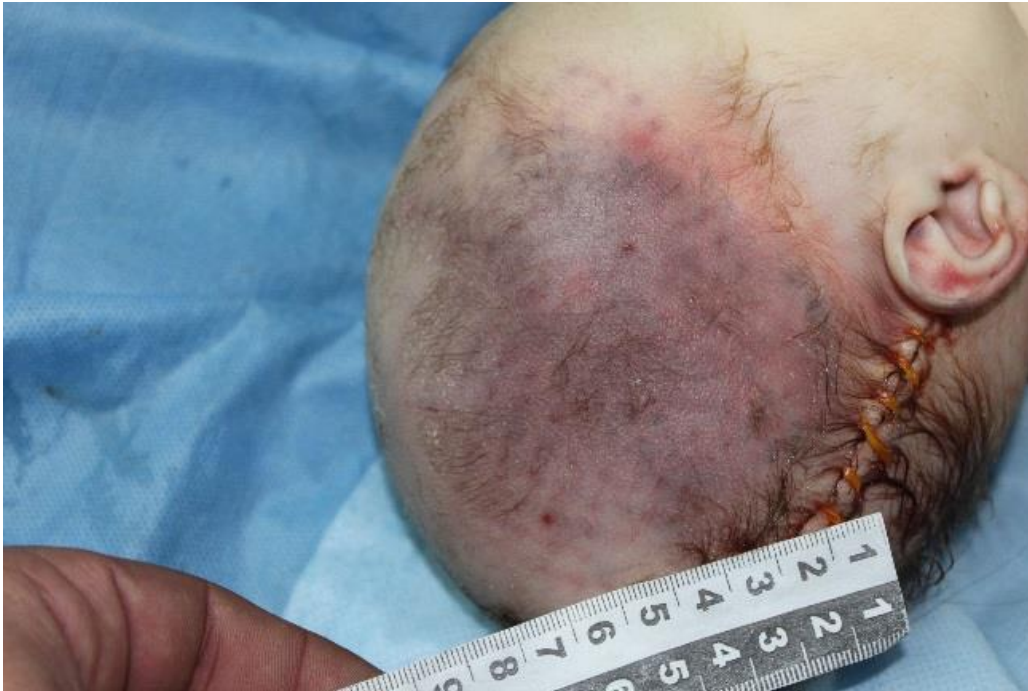
Снимка № 87

При изследването на трупа в дясната слепоочно теменна област на главата се установи кръвонасядане със специфична форма, с размери 12/10 см, като центърът на кръвонасядането е съставен от множество точковидни елементи с диаметри по 0,2-0,3 см, а в периферията дъговидно по ръба на

кръвонасядането има демаркационна линия обикаляща точковидните елементи (снимка № 87).

Анализът на тези увреждания, насочва, че механогенезата на възникване на кръвонасяданията по дясната слепоочно-теменна област на главата отговаря същите да са получени по типа на негативните кръвонасядания. Съобразно областта на локализацията им те добре кореспондират да са в резултат от въздействие на твърди или полутвърди тъпи предмети, имащи в контактната си част симетрично подредени хлътнали елементи с диаметри по 0,2-0,3 см, обградени от хлътнала част.

Сравнителното изследване между установените кръвонасядания и елементите на грайферния рисунък на дамските чехли – обект № 2 сочи, че наличните увреждания съдържат елементи, които се наблюдават и оформят подреждането на конфигурацията на изпъкналите и вдлъбнати елементи на грайфера на подметките на цитираните чехли (Снимки №№87, 88 и 89).

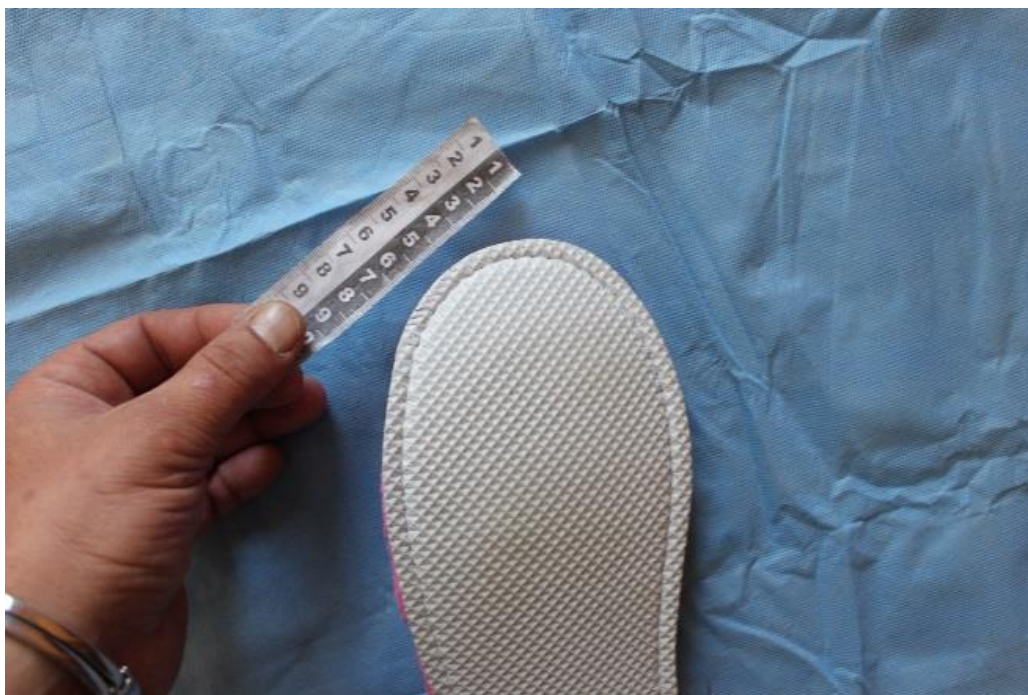
Снимка № 88 – контактна повърхност на дясната чехла

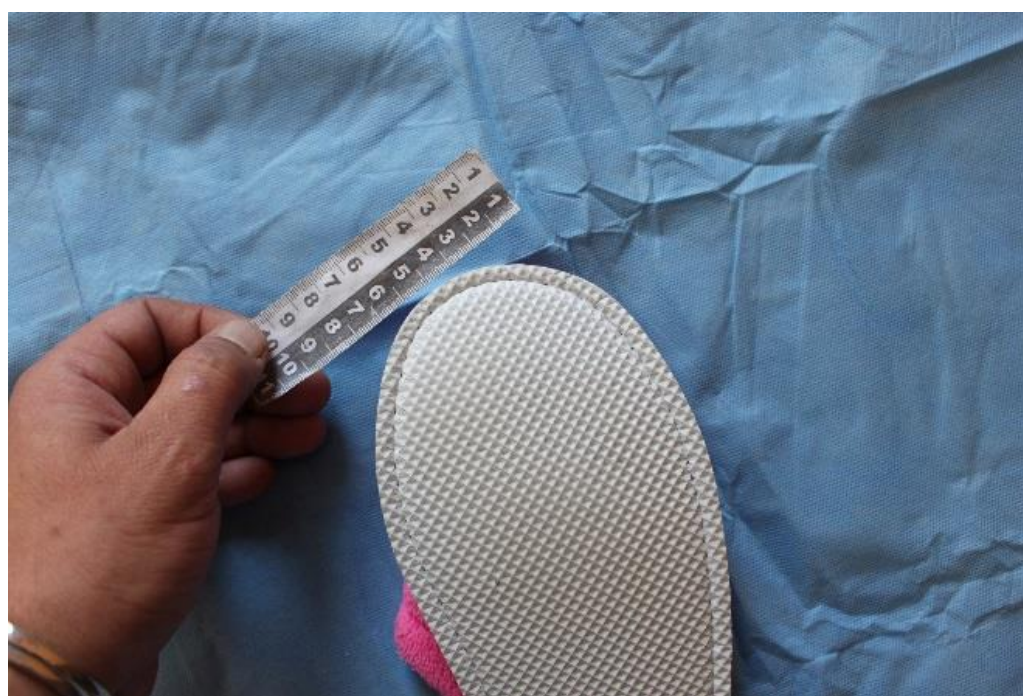
Снимка № 89 – контактна повърхност на лявата чехла
