МЕДИЦИНСКИ УНИВЕРСИТЕТ – СОФИЯ

КАТЕДРА „СЪДЕБНА МЕДИЦИНА И ДЕОНТОЛОГИЯ”

БИО-ТРАСОЛОГИЯ ПРИ СЪДЕБНОМЕДИЦИНСКИ ИЗСЛЕДВАНИЯ

дисертационен труд за присъждане на образователна и научна степен

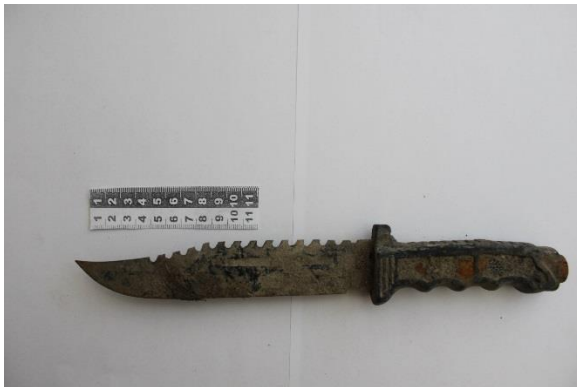
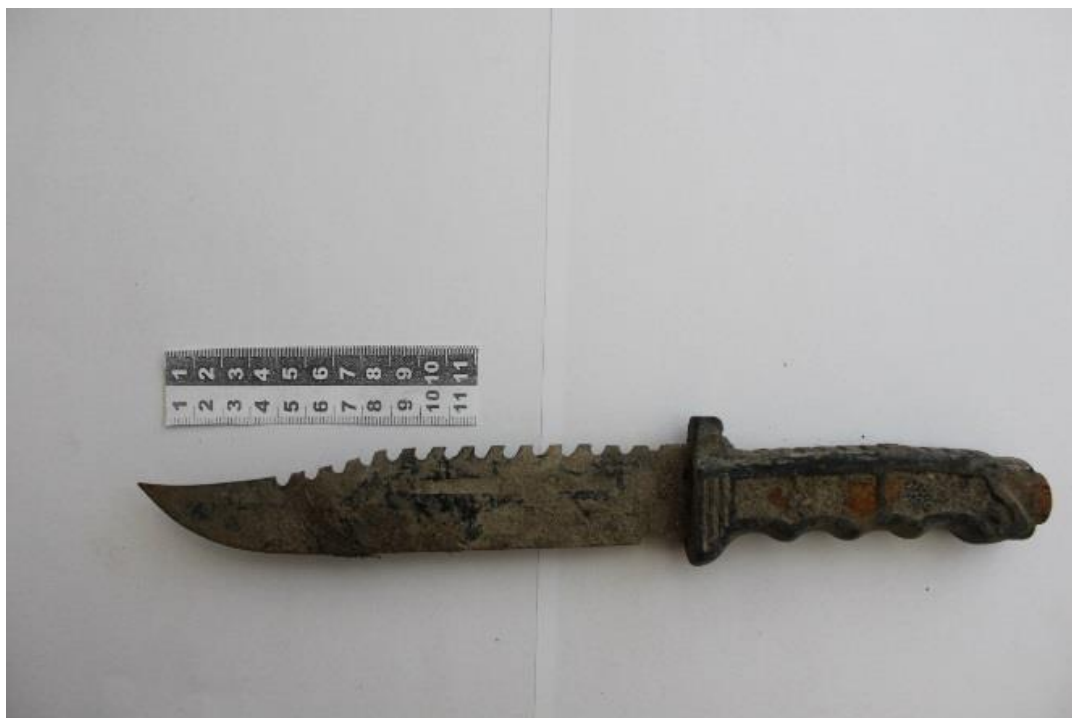
Снимка №94

Анализ на данните: При изследването на предоставения ни нож се установи, че същият е с обща дължина 31 см и дължина на острието 18,5 см (Снимки №№94 и 95).

Ножът е покрит със засъхнала кал. Дръжката на ножа е изработена от черна пластмаса с 4-ри хлътнали ергономични елемента за захват с пръстите на ръката. Към режещата част дръжката завършва с издаден елемент под формата на ограничител. Режещата част на ножа в началото си е дъговидно извита до 5-тия см, след което продължава право в посока към дръжката до 17-тия см, където има хлътнал дъговиден елемент с дъга навътре и в последните 7 мм завършва П-образно, като П-образният елемент е с широчина 2 мм. Първите 4,5 см от гърба на ножа откъм върха му представляват гладка повърхност с широчина 1 мм на върха и 2 мм в края

на елемента. От този елемент до дръжката на ножа има 14 повтарящи се хлътнали дъговидни елементи повтарящи се през около 0,7-0,8 см. Хлътналите части са с дълбочина от 2 до 4 мм. Гърбът на ножа е с широчина 1 мм на върха си до 2 мм в най-широката част на гърба (Снимки №№ 94 и 95). Широчината на ножа от върха до 9-тия см постепенно се увеличава до широчина 3,5 см, която включва изпъкналата част вълнообразния гърб на носа. От 9-тия до 17-тия см широчината на ножа премерена спрямо изпъкналата част на вълнообразните му елементи по гърба му е 3,5 см. От 17-тия до 18,5 см широчината на ножа е 3 см. По една от страничните повърхности на ножа успоредно на гърба му има вдлъбнат спрямо повърхността канал с дължина 7 см и широчина 5 мм запълнен със засъхнала кал (Снимки №№94, 95 и 97).

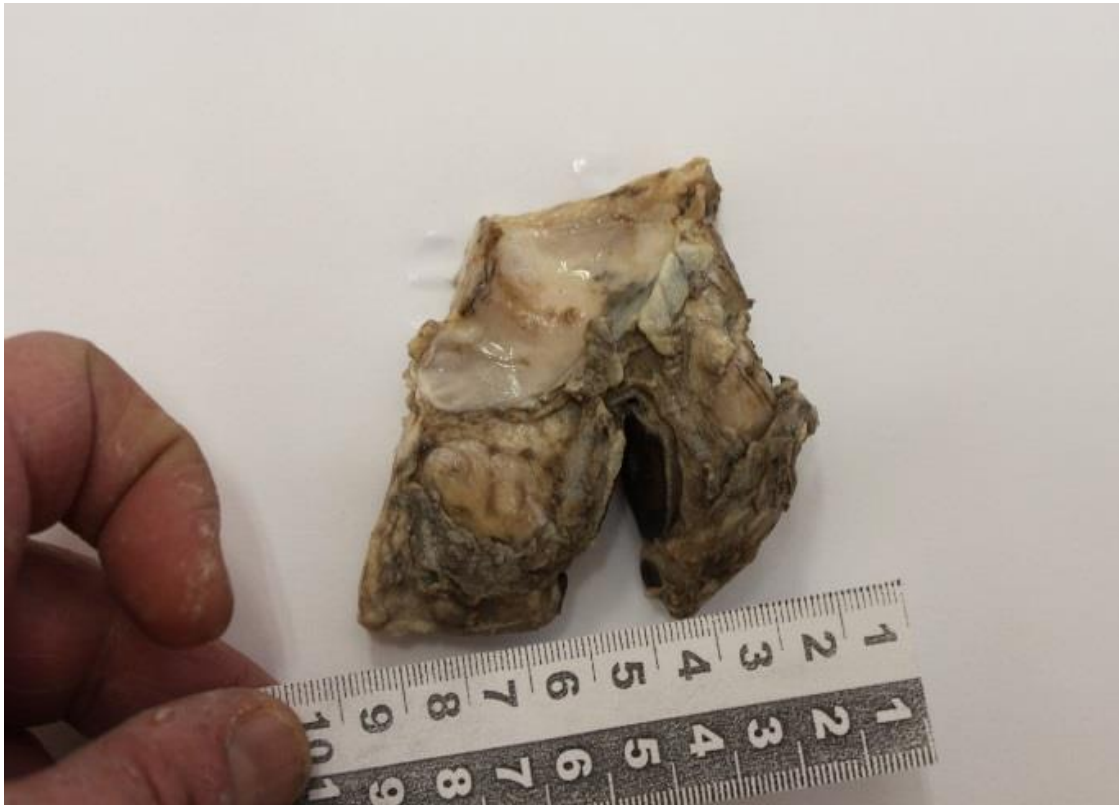
Снимка №98

При макроскопско и стереомикроскопско изследване на фрагмент от лявата ребрена дъга включващ прерязването на хрущялната част на ребрата фиксиран в 10% формалинов разтвор се установи: по вътрешната повърхност на прерязването в горната му част, същото е с П-образна форма с широчина 4 мм с накъсване на тъканите (Снимки №№ 98 и 99).

При стереомикроскопското изследване на фрагмент от лявата ребрена дъга се установи дефект по вътрешната повърхност на прерязването в горната му част същото е с П-образна форма с широчина 4 мм с накъсване на тъканите и по външната повърхност на прерязването в горния му край се установи дефект с П-образна форма и широчина 2 мм, като краищата на дефекта са относително гладки, което напълно кореспондира с вълнообразната повърхност на гърба на ножа, който е предизвикал накъсването на тъканите по вътрешната повърхност на дефекта и добре оформен П-образен край с широчина 2 мм по външната му повърхност (Снимки №№96, 97, 98, 99, 100 и 101).

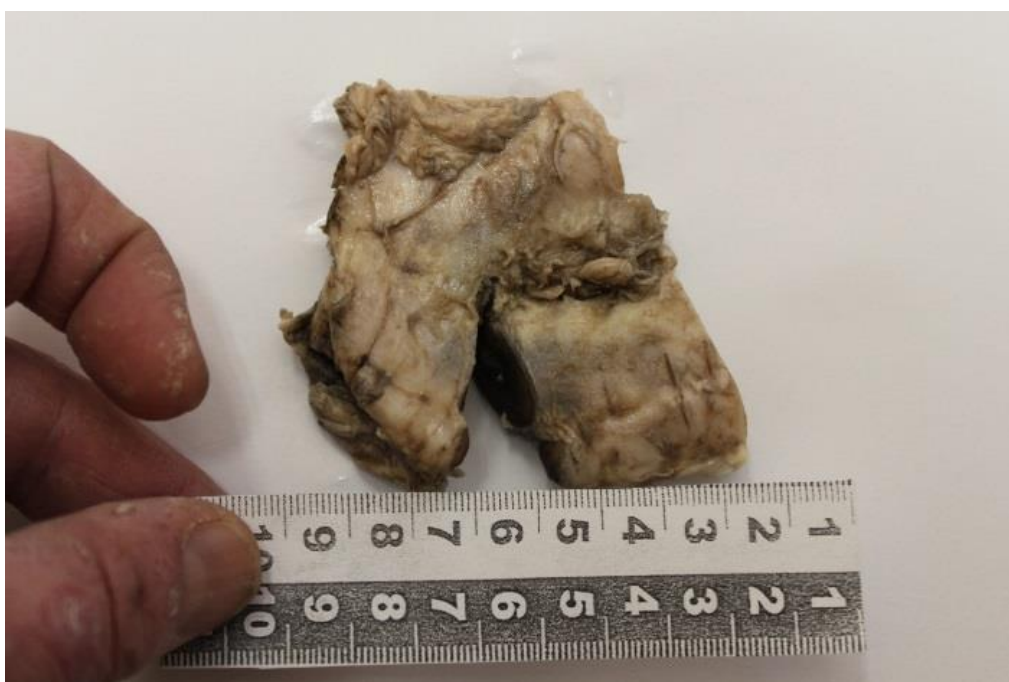
Снимка №100

По външната повърхност на прерязването в горния му край се установи дефект с П-образна форма и широчина 2 мм, като краищата на дефекта са относително гладки (Снимки №№ 100 и 101).

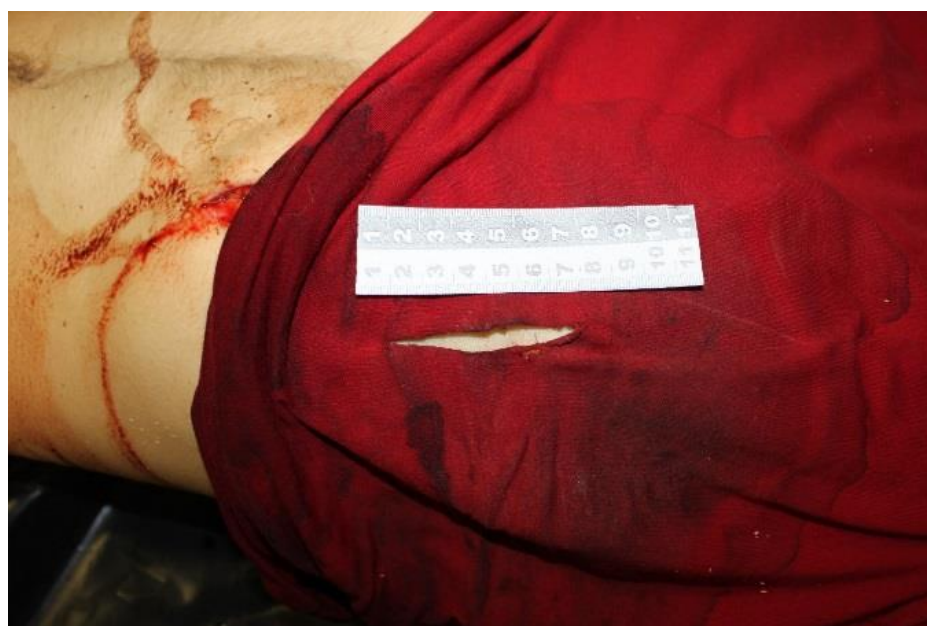
Снимка № 92

Трупът е облечен с червена фланелка с къс ръкав с прорез върху същата съответстващ на раната по предната повърхност на гърдния кош. Прорезът е с дължина 6 см, като в горната му трета добре личат елементи на разбридане и разкъсване на плата (Снимка № 92).

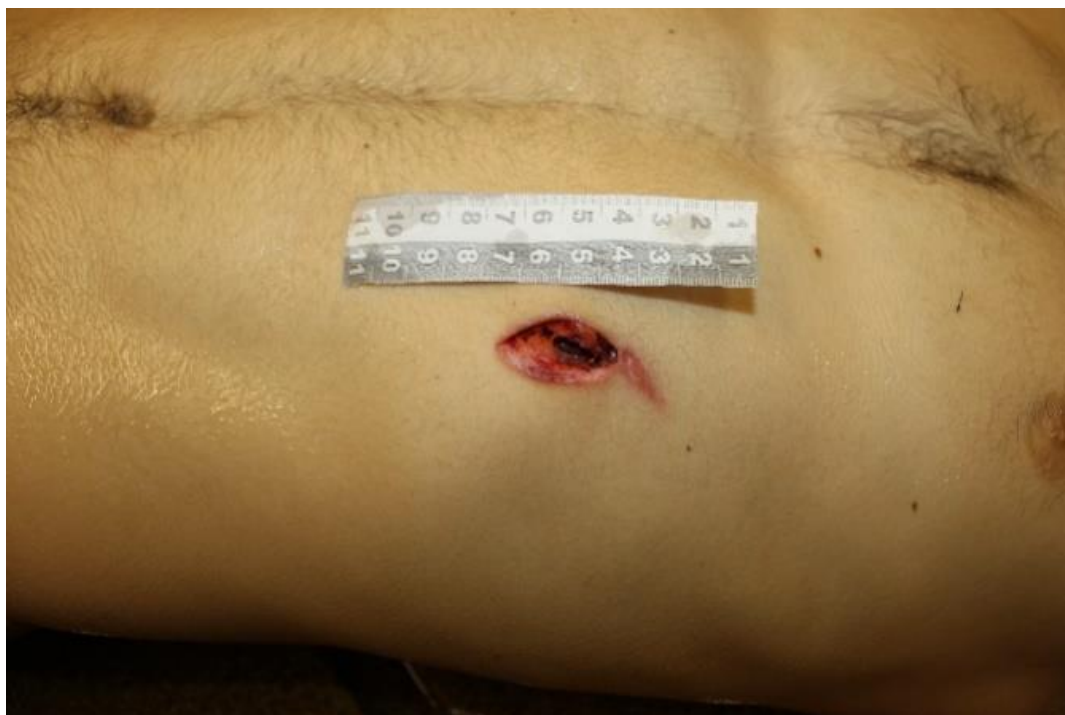
Снимка №93

Механогенезата на възникване на специфичните увреждания по гръдния кош и фланелката добре отговарят да са получени в резултат от прободно-порезно нараняване с този нож. В полза на този извод е установената кожна рана с дължина 3,5 см при раневи канал 13-14 см, тъй като широчината на ножа между 13-тия и 14-тия см е 3,5 см. Горният П-образен ъгъл на раната е с широчина 0,2 см, което напълно отговаря на широчината на гърба на ножа (Снимки №№ 93 и 96).

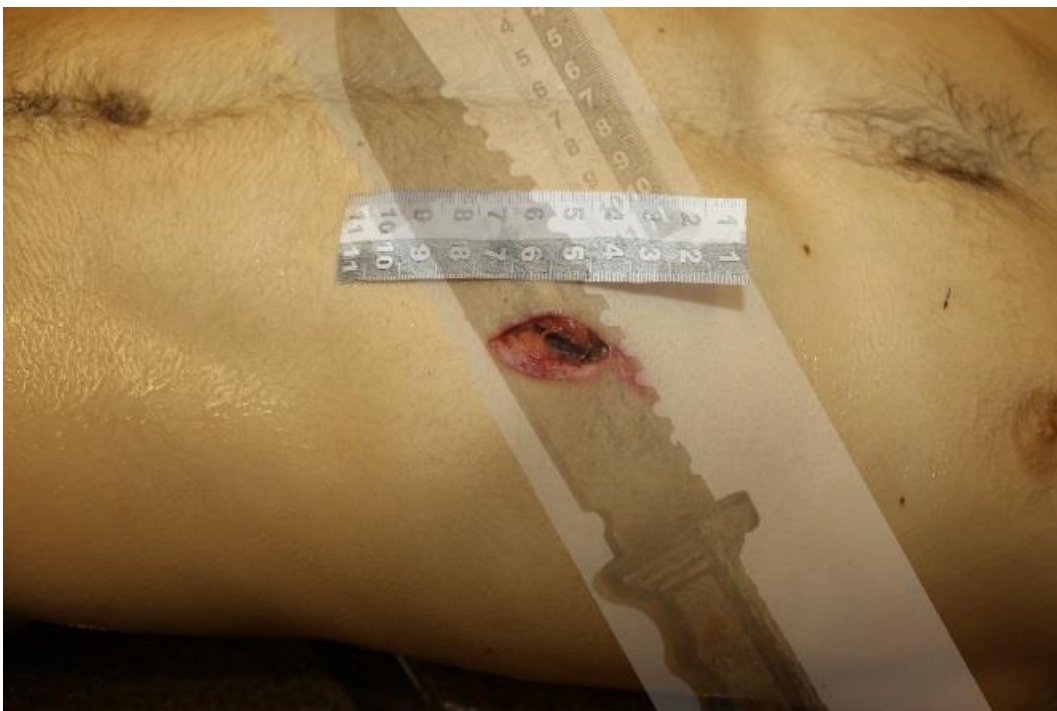
Снимка №102

При наслагването на образите на установената рана и ножът се установи съвпадение между размерите на раневия канал и широчината на ножа, както и охлузването в горния край на раната, което добре отговаря да е получено от гърба на ножа, който по своята морфология при прободно-порезно нараняване въздейства върху кожата като твърд тъп и тъпоръбест предмет, при неговото косо съприкосновение с кожата над раната и може да причини гореописаното охлузване (Снимка №102).

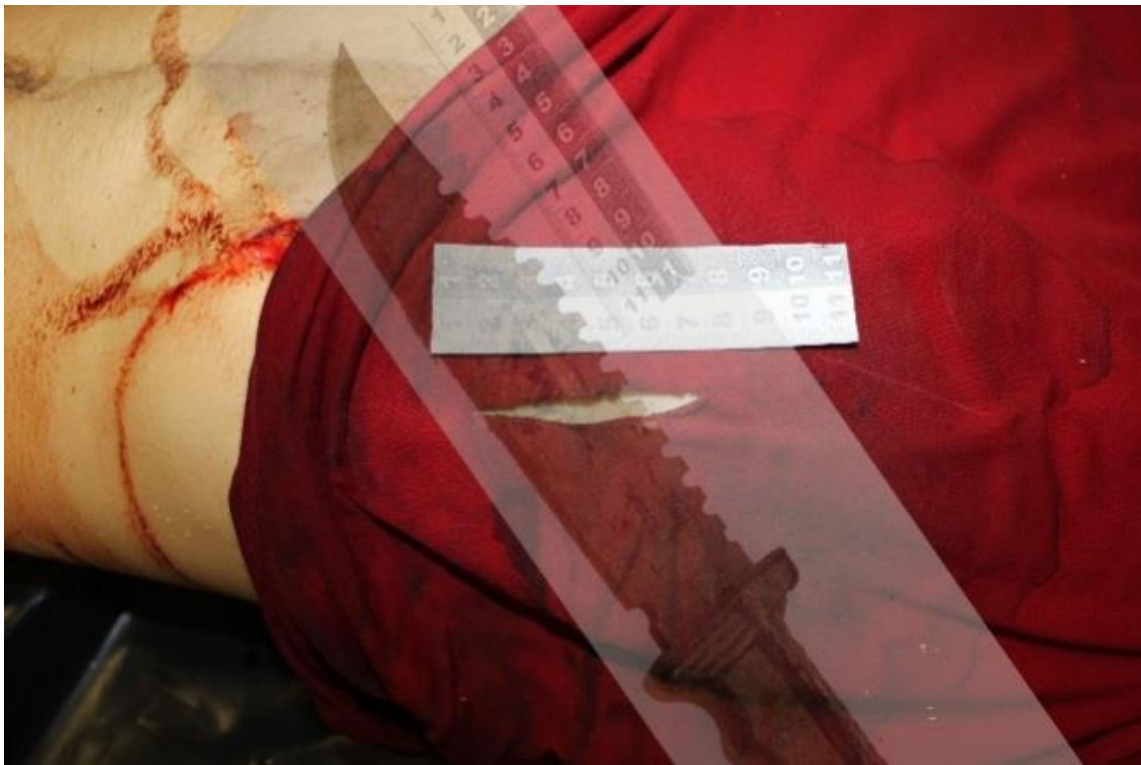
Снимка №103

При съпоставянето на ножа с прореза върху фланелката се установи, че гърбът му добре отговаря на установените разбридания и разкъсвания на плата в горната трета на прореза, тъй като същият има вълнообразна и назъбена форма и въздейства върху тъканите трионовидно и разкъсващо (Снимки №103 и 104), особено при изваждането на ножа, след причиняване на нараняването.

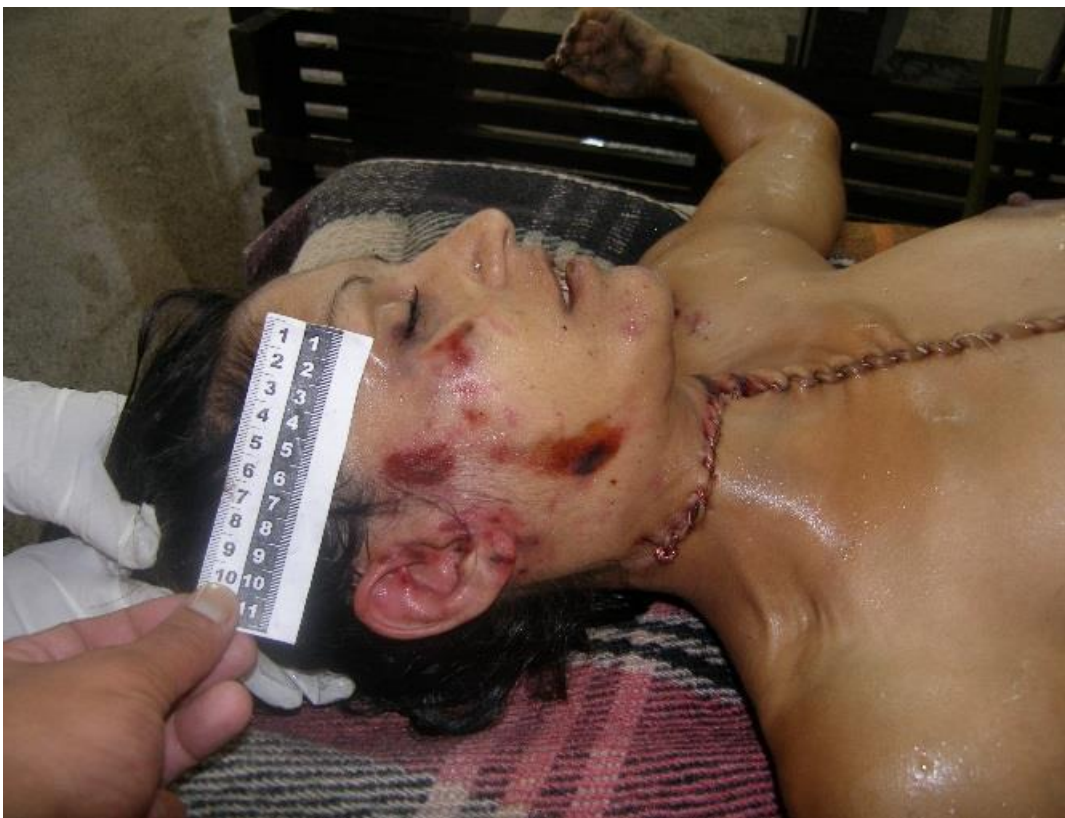
Снимка №105

Анализ на данните: При проведеното сравнително изследване на наличните кръвонасядания и охлузвания по лицето на починалата с характера на релефа на грайферния рисунък на подметките на маратонките описани като обект № 2 се установи, че в дясната половина на лицето и дясната ушна мида има комбинация от охлузвания и кръвонасядания, представляващи отпечатък получен от въздействие с предмет с характерна следообразуваща повърхност (Снимка №105).

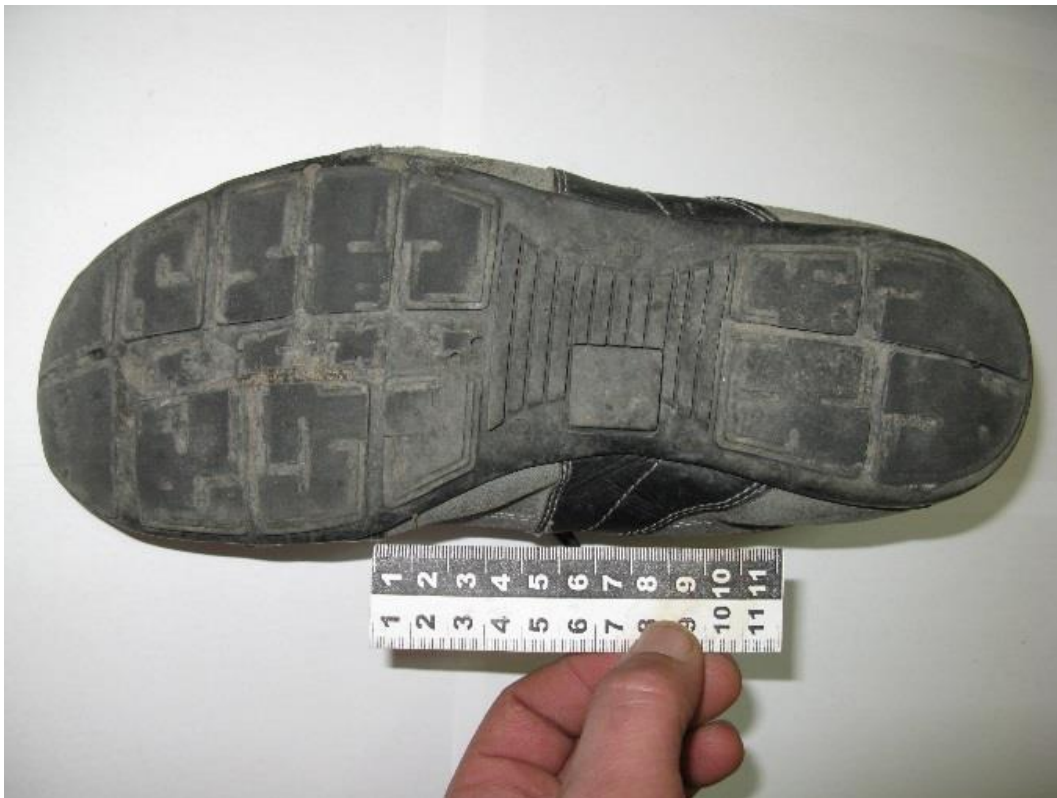
Снимка №106

Сравнителното изследване между установените охлузвания и кръвонасядания в дясната половина на лицето на пострадалата и елементите на грайферния рисунок на подметките на маратонките обект № 2 (Снимки №№ 106 и 107) дава основание за извода, че наличните увреждания съдържат елементи, които се наблюдават и оформят подреждането и конфигурациите на изпъкналите части на грайферния рисунок на изследваните маратонки.

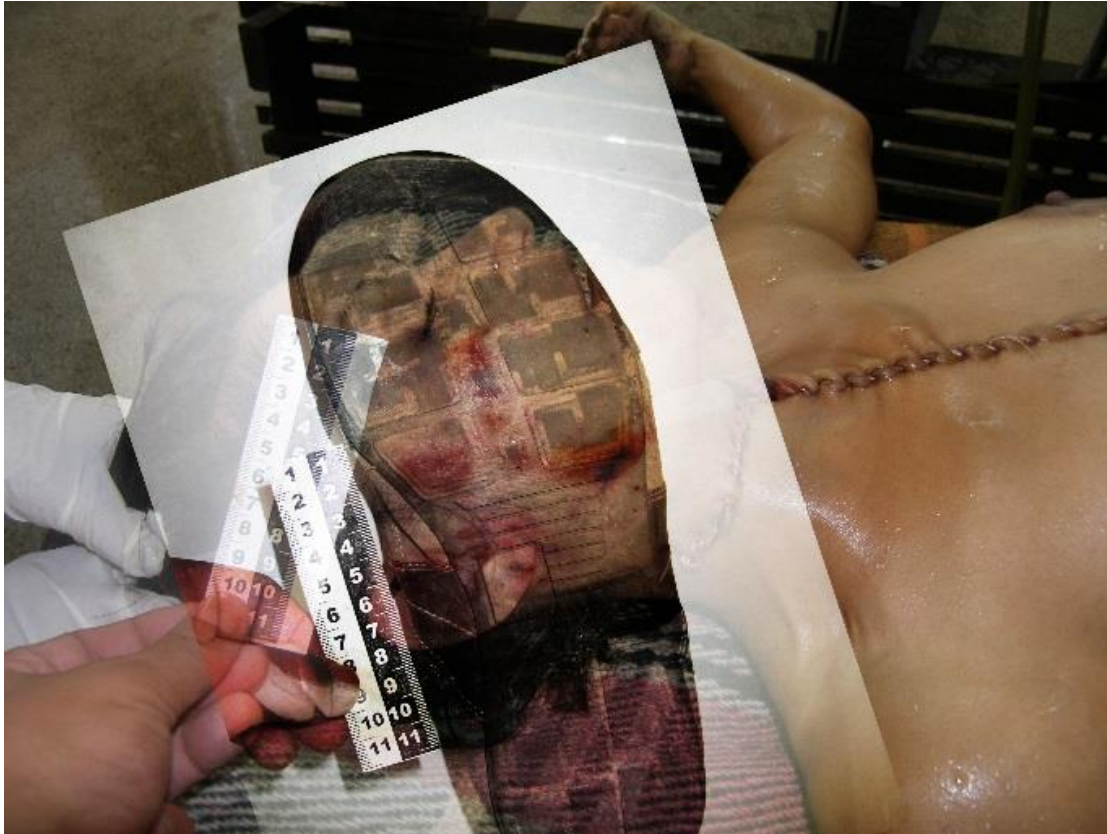
Снимка №108

Анализът на огледалните им образи дава основание за извода, че изследваните увреждания по лицето на пострадалата е възможно да са възникнали от елементи на предната стъпална част на дясната маратонка (Снимка №108).

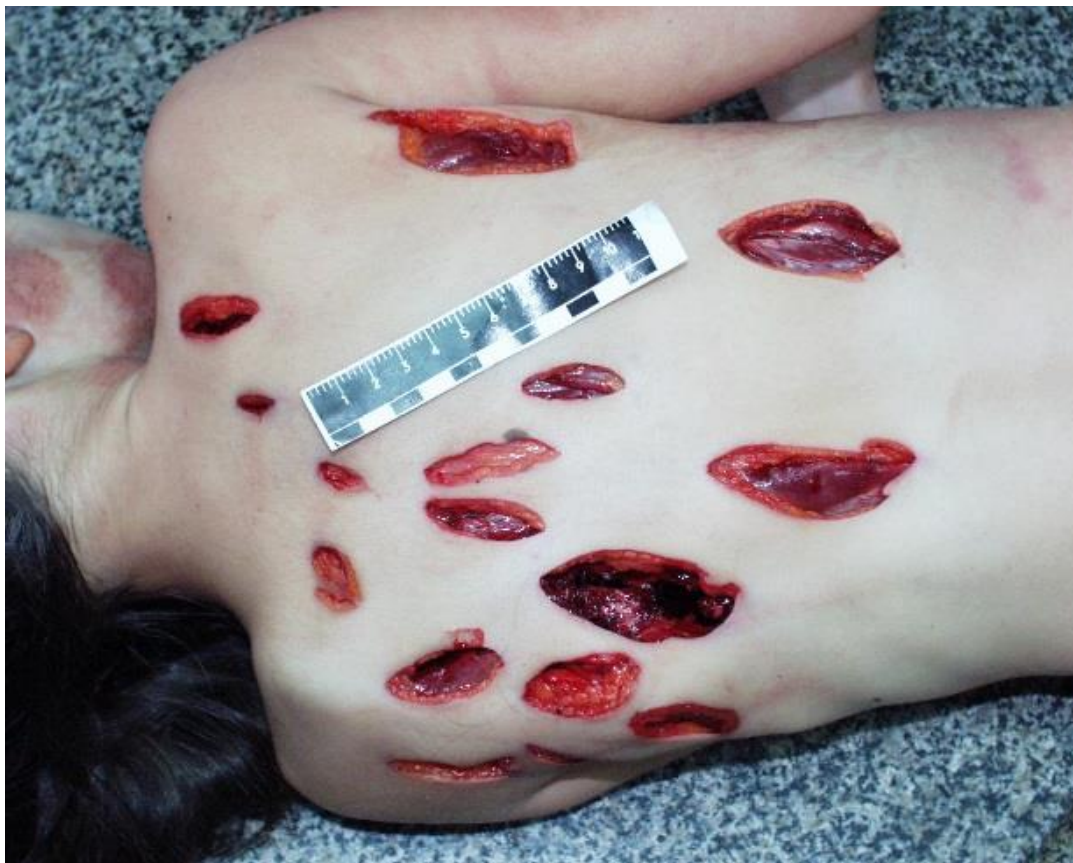
Снимка №109

VI.8. Случай № 8: В този случай разполагахме с данни и снимки от извършена аутопсия, дрехи на починало дете и инкриминиран обект – нож. В изследването са изследвани специфични наранявания, установени при аутопсията и по дрехите на детето. Изследвахме следните обекти: Обект №1 – данни от изследването на трупа относно локализацията, морфологичната характеристика на установените прободно-порезни наранявания, направление на раневите канали по трупа на пострадалата (Снимка №109);

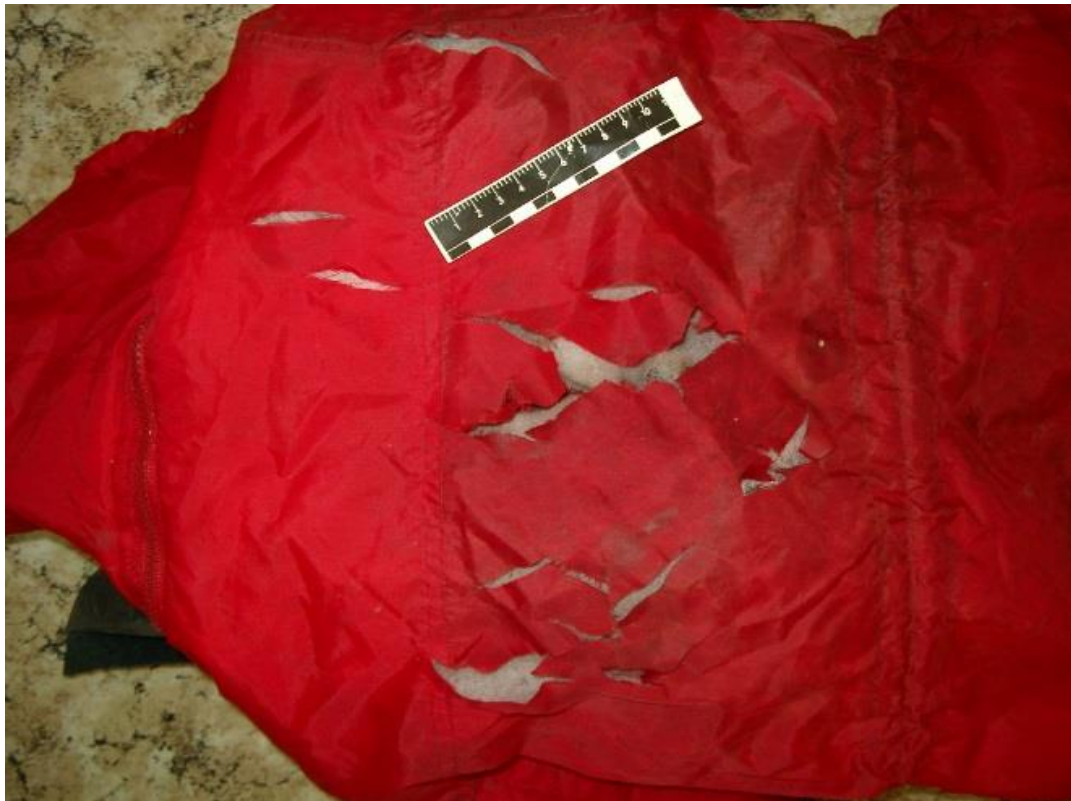
Снимка №110

- Обект №2 – вещевени доказателства - червено шушляково яке с качулка и цип с подплата от бяла вата (Снимка №110);

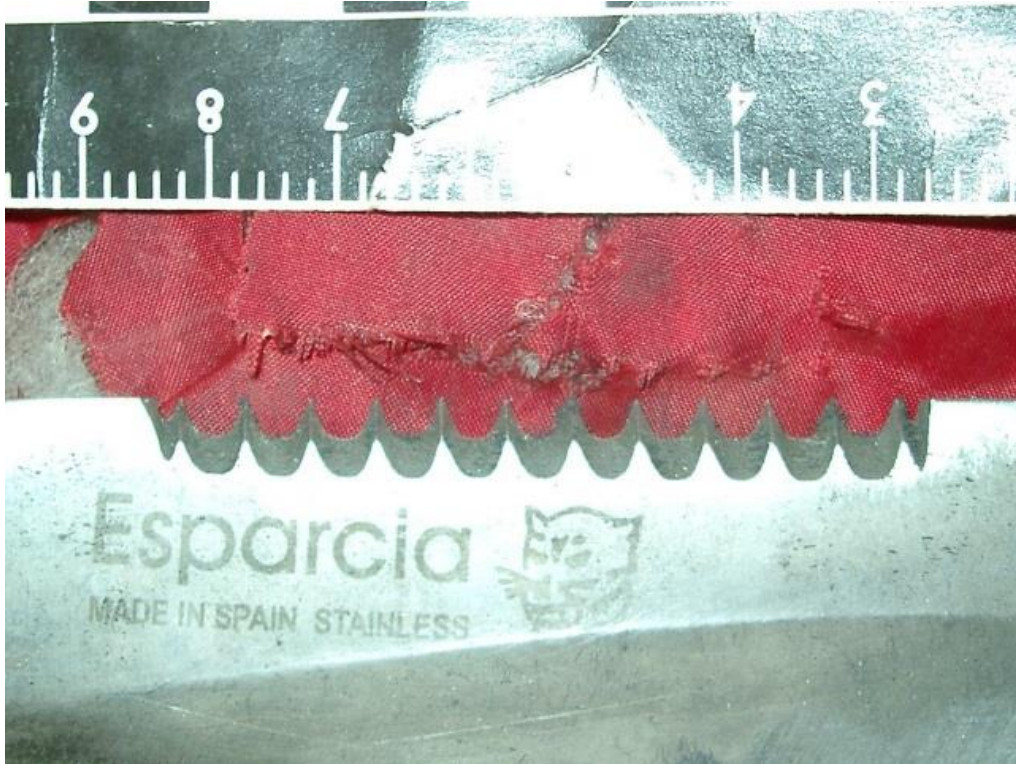
Снимка №111

Беше проведено изследване по метода на съпоставяне на върховата част на трионовидните назъбвания с описаните точковидни разкъсвания (Снимка №111), при което се установява съвпадение по подреждане и разстояние между тях.

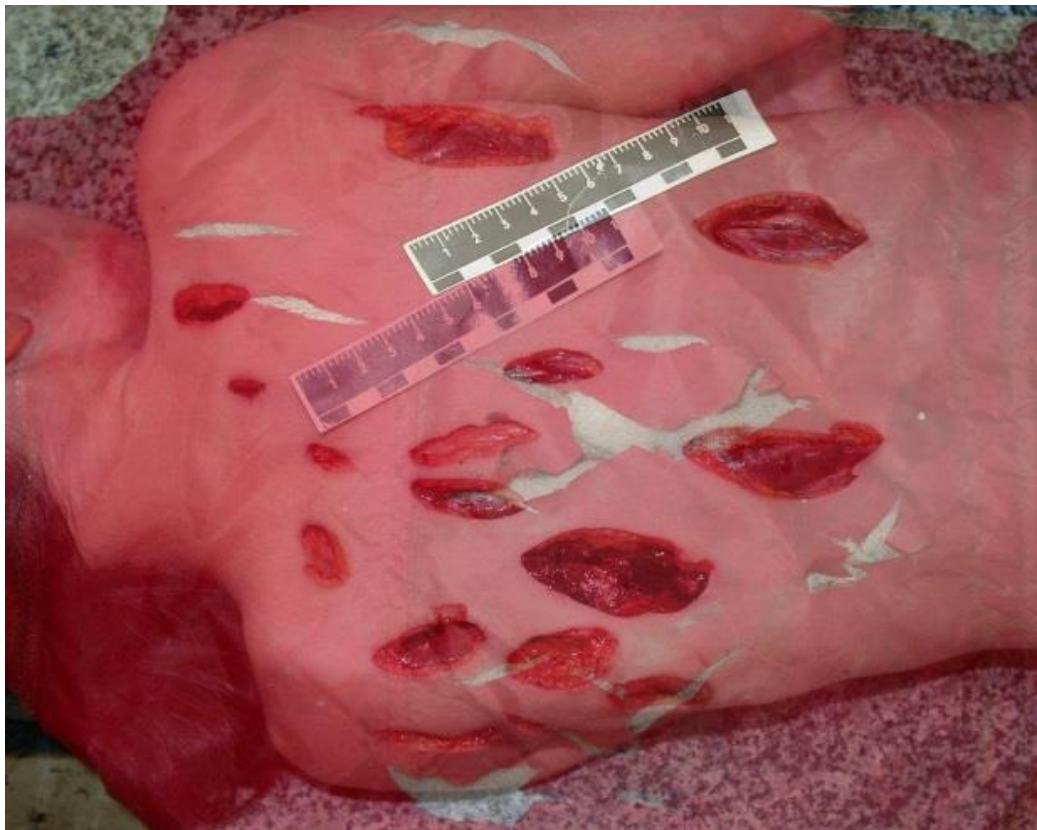
Снимка №112

Съпоставянето на прорезите по дрехите с нараняванията по тялото на пострадалата по своята морфология кореспондират, като характеристика, част от тях кореспондират по локализация, като от друга страна се установява измествания във вертикално напречно направление и съчетание на тези компоненти като локализация между прорезите по дрехите с нараняванията по тялото, което може да се обясни с тяхното взаимно изместване едно спрямо друго при нанасяне на уврежданията, както изразените коси компоненти на навлизане на оръжието при част от нараняванията (Снимка №112).

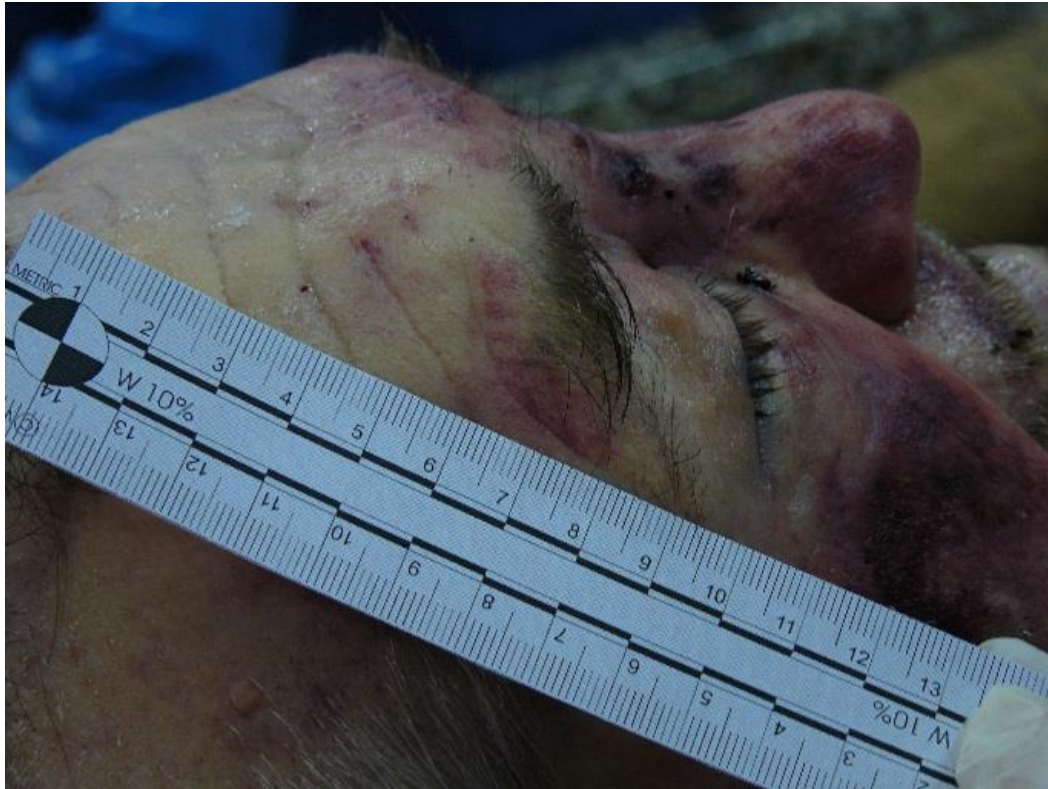
Снимка №116

описани като обект № 2 се установи, че в областта на челото вдясно непосредствено над веждата има кръвонасядане представляващо специфичен отпечатък получен от въздействие с предмет с характерна следообразуваща повърхност (Снимка №116).

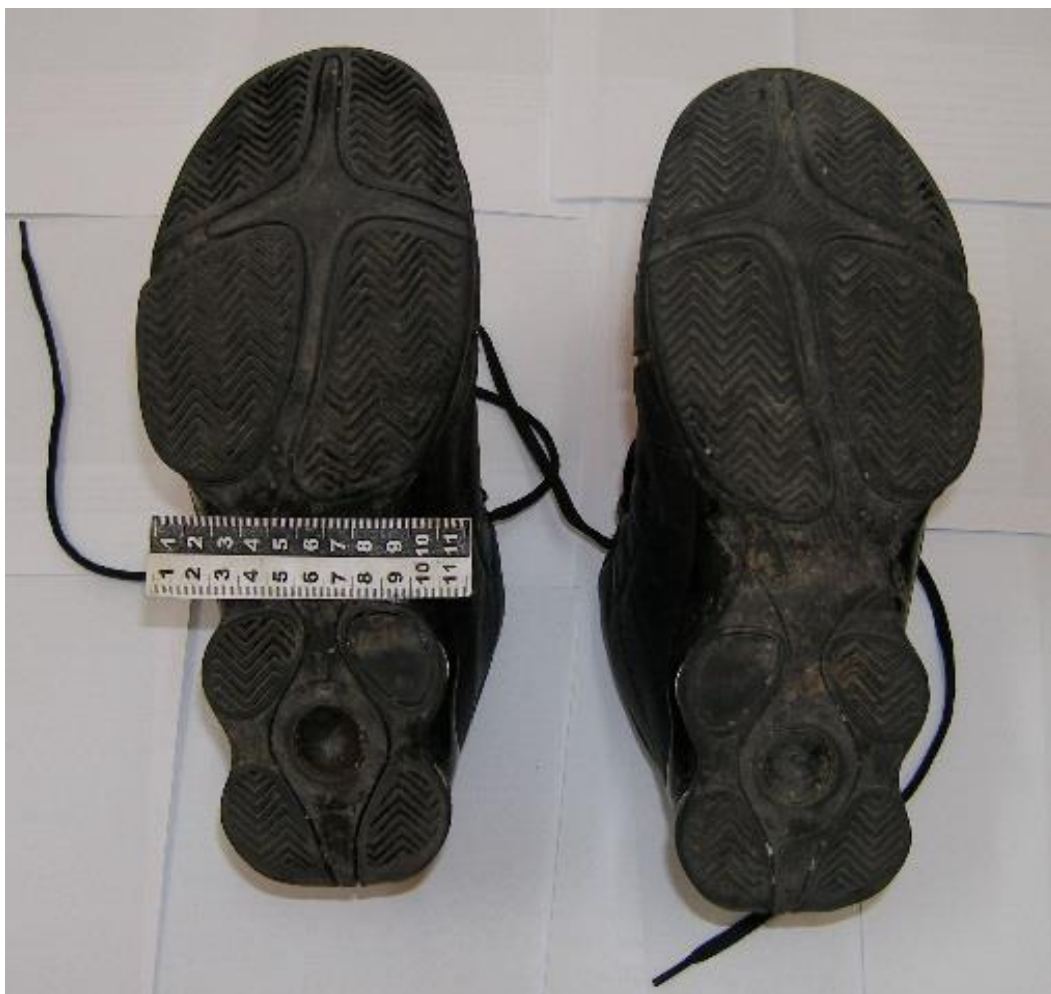
Снимка №113

При анализа на огледалния образ на грайферния релеф на дясната маратонка се установи съвпадение между грайферния релеф на изпъкналия елемент намиращ се в предната част на подметката на маратонката (Снимки №№113, 114 и 115).

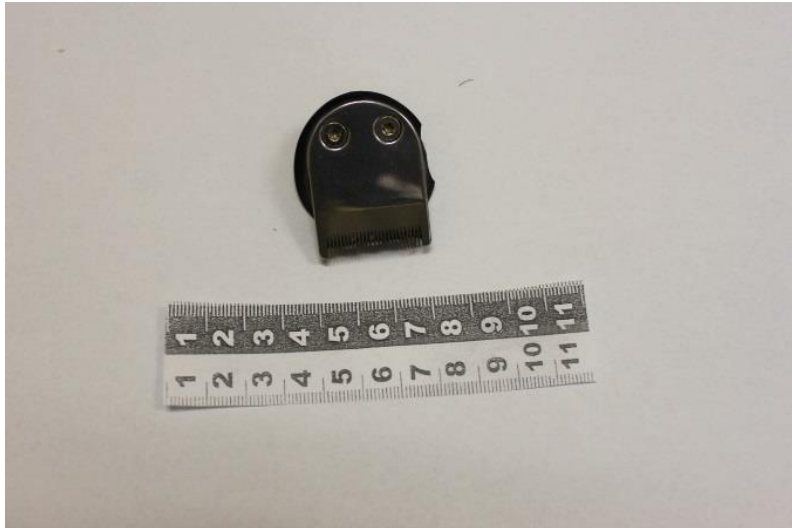
Снимка №121

В същия плик се установи отчупената режеща част на машинката закрепена към пластмасов детайл, като същият е с частично отчупване по едната си повърхност (Снимка №121).

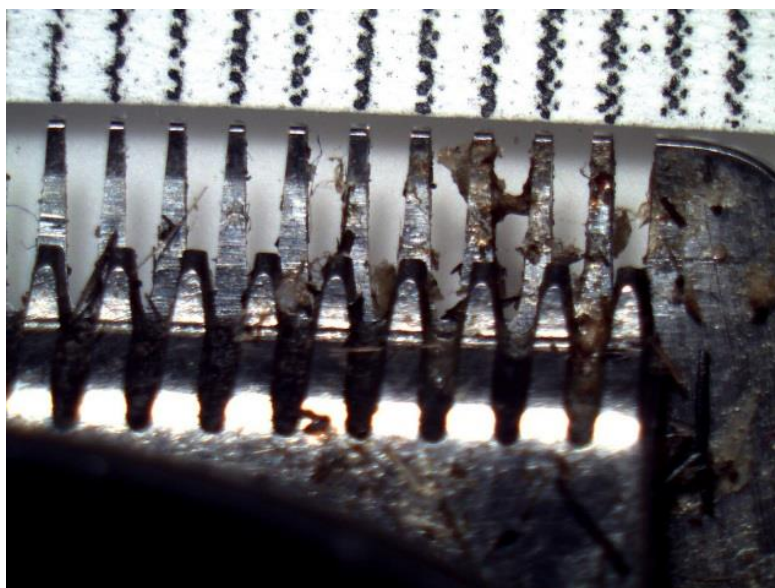
Режещата част представлява механизъм подобен на гребен с отделни елементи разположени през 1 мм всяко, като между тях се установи наличие на засъхнали тъкани и кафеникаво червеникава материя (най-вероятно епидермис и кръв – Снимка №124 изготвена със стереомикроскоп).

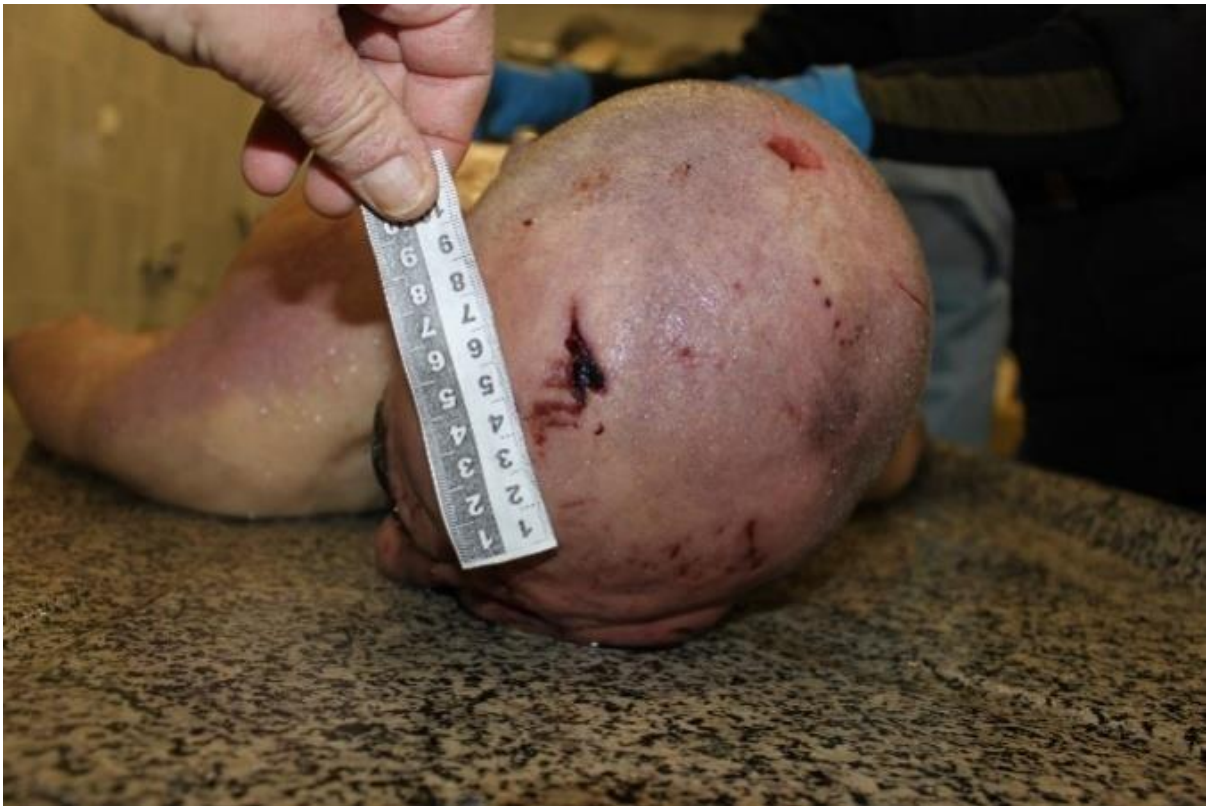
Снимка №120

Морфологичната характеристика на гореописаните група охлузвания добре отговаря същите да са причинени от тангенциално, динамично въздействие на предмет с ограничена контактуваща повърхност и допълнителни елементи разположени непосредствено до същата повърхност (Снимка №120).

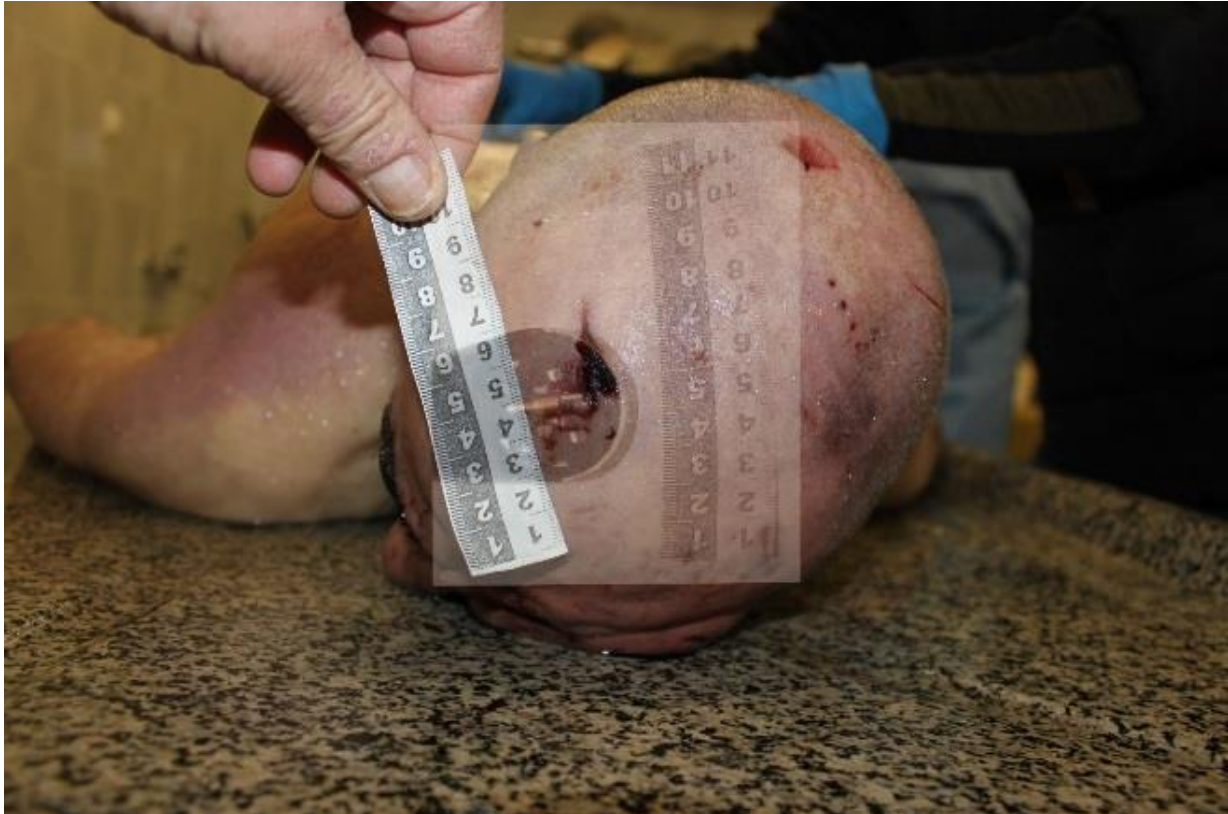
Снимка №132

При проведеното сравнително изследване на увреждането в дясната челно-теменна област на главата с предната част на тялото на машинката за подстригване, в която се наблюдава и елемент с ограничен ръб, както и 3 допълнителни елемента, част от които са с деформации и зацапване с кръв съответства на гореописаната група охлузвания (Снимка №132).

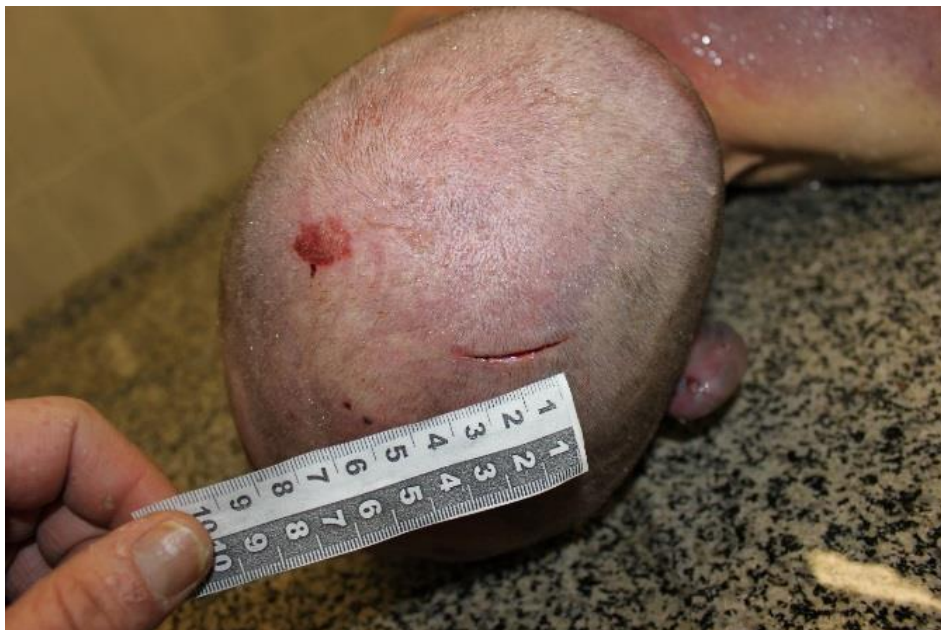
Снимка №119

Морфологичната характеристика на раната отговаря същата да е причинена от ударно въздействие на предмет с ограничена дъговидна контактуваща повърхност (Снимка №119).

При изследването на трупа се установи, че в лявата теменно-слепоочна област на главата има дъговидна рана с дължина 3 см, с дъга отворена надолу и надясно с охлузени ръбове.

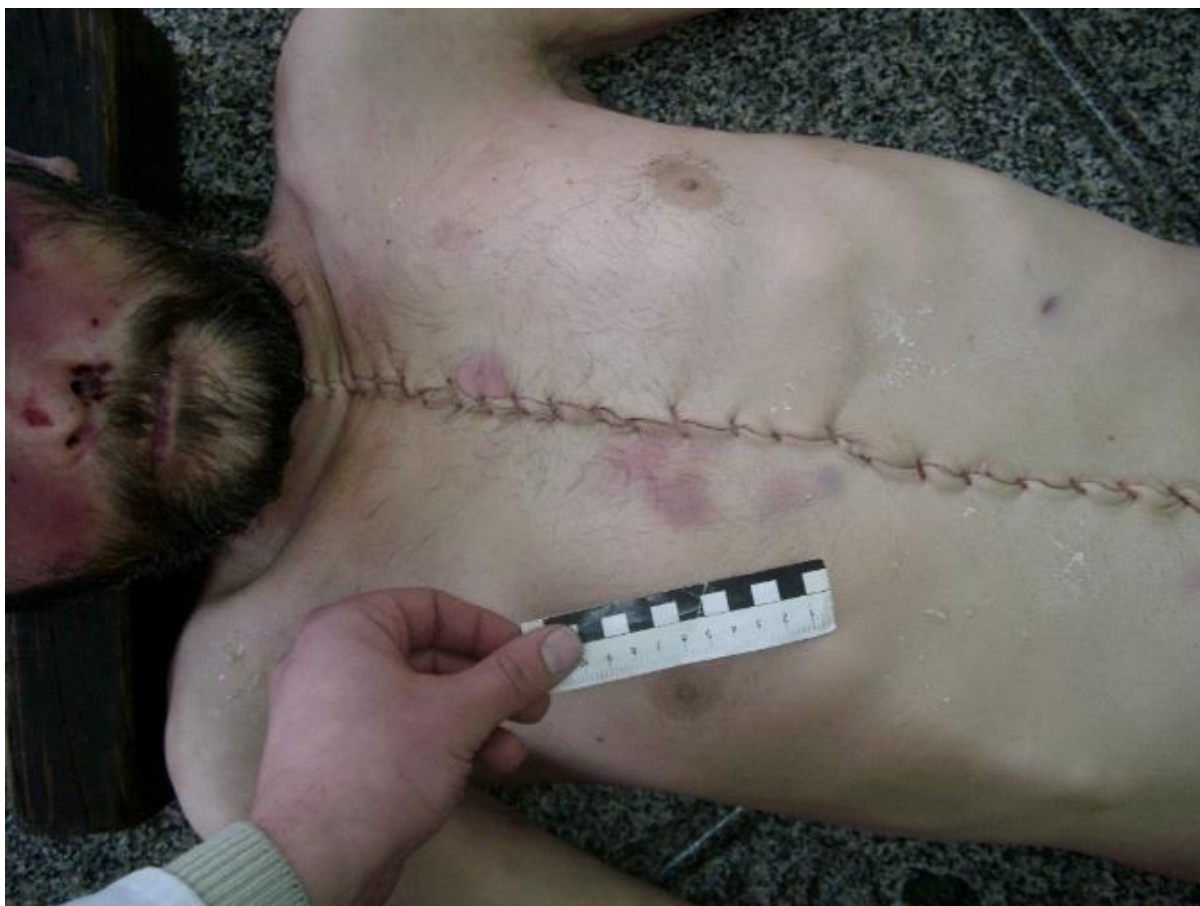
Снимка №137

При метричния анализ на фиксираното увреждане се диференцират следните по-характерни елементи: - разположено в долната част на общата дъговидна конфигурация кръвонасядане с морав цвят с набелязана елипсовидна форма и размери 1.4/1.8 см. и непосредствено под него кръвонасядане с бледо синкав цвят с по-петнист характер – т.1; - нагоре и леко надясно в общата дъговидна конфигурация се установява по-светла зона около 1.6 – 1.8 см. след която има по-диференцирано мораво кръвонасядане с кръгловата към елипсовидна форма и размери 1.6/1.8 см. - т.2; - нагоре и леко на ляво в общата дъговидна конфигурация се установява набелязана по-светла бледо мораво кръвонаседнала зона около 1-1.3 см. след която има сравнително правилно очертано мораво кръвонасядане 1.5/1.8 см. – т.3; - между последните две описани кръвонасядания на ляво към срединната линия има след светла зона около 1 см. бледо синкаво кръвонасядане на площ около 1.3-1.4 см. – т.4 (Снимка №137).

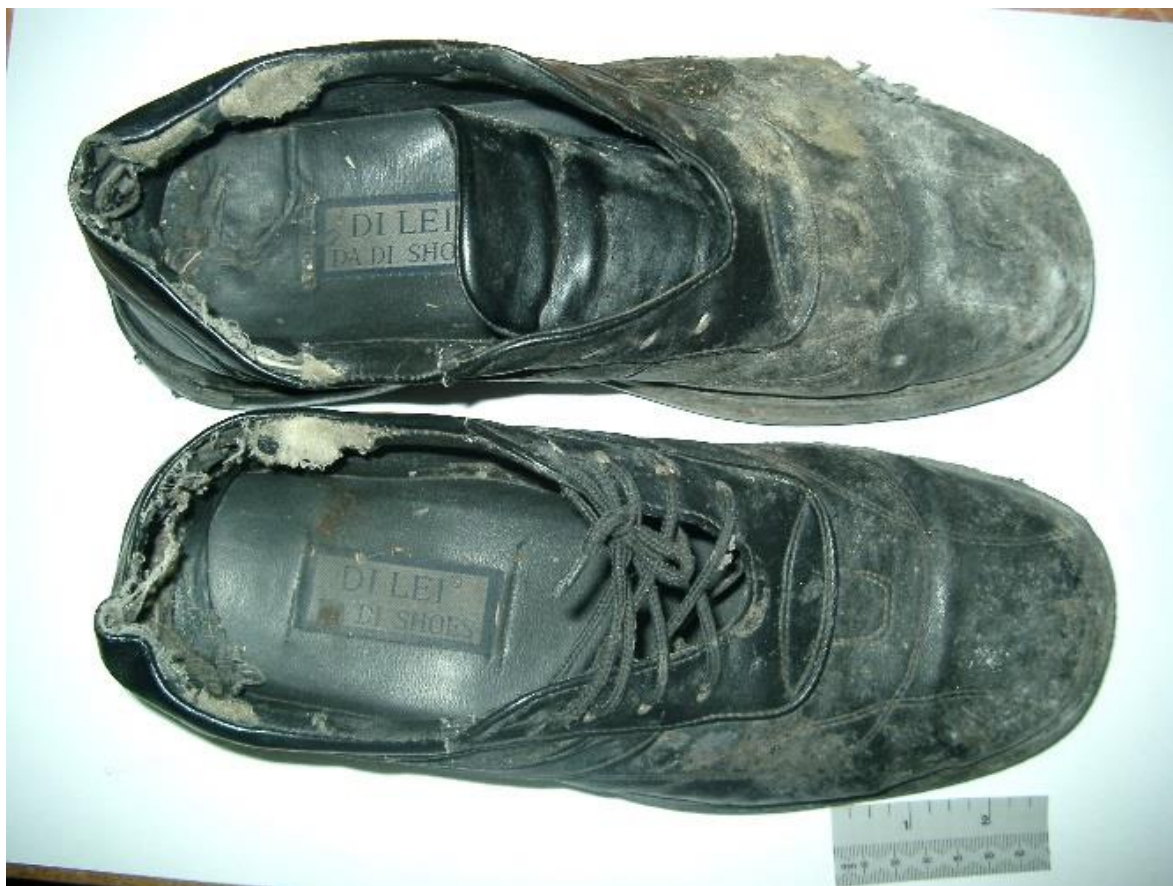
Снимка №135

Обект № 2 – чифт обувки предадени от Заподозрян №1 – Снимка №135.

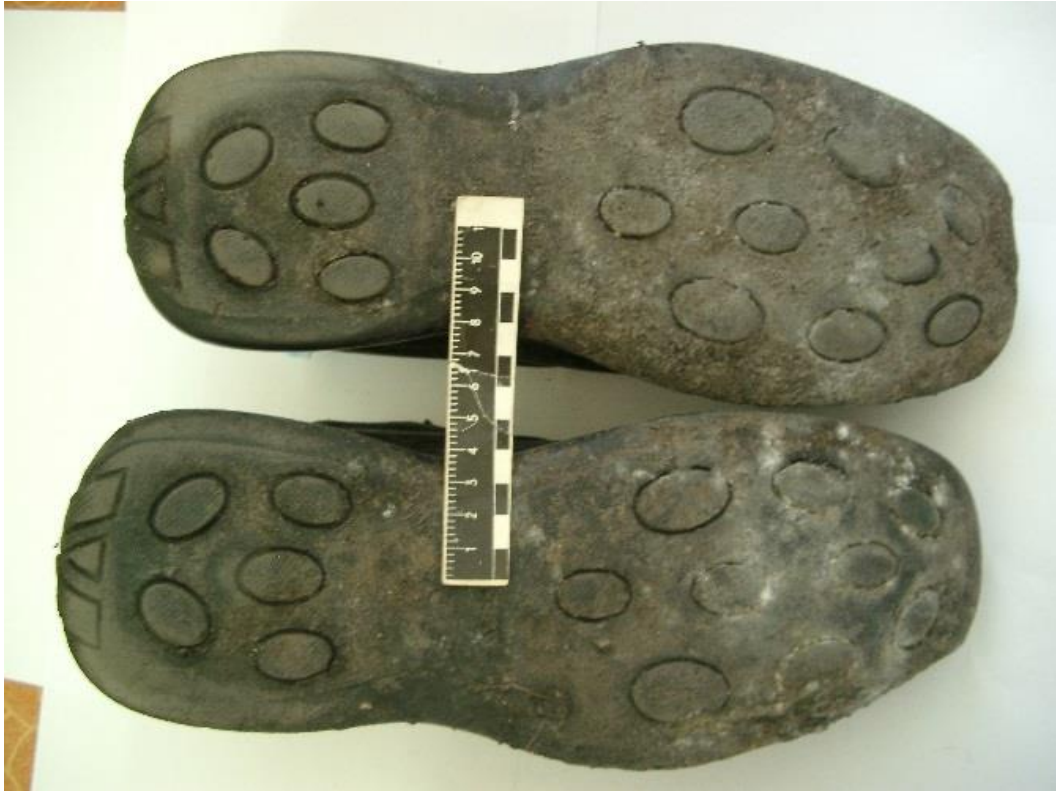
Снимка №136

Чифт черни кожени половинки обувки, поставени в отделен полиетиленов чувал с надпис с горечитираните имена, № 44. На дясната има черни връзки. Обувките са изразено износени и силно зацапани с безструктурна белезникаво кафеникава материя, като на места пръснато по двете обувки и подметките има зацапвания и от фекална материя. Обувките са с черни гумени подметки, общо изразено протрити. Грайферния рисунък е с вид на подредени в обща характерна конфигурация елипсовидни елементи с размери 1.5/2 см. до 1.8/3 см. на изпъкналата част, кантована с вдлъбната част тип жлеб с широчина 2-4 мм. – Снимка №136.
