МЕДИЦИНСКИ УНИВЕРСИТЕТ – СОФИЯ

КАТЕДРА „СЪДЕБНА МЕДИЦИНА И ДЕОНТОЛОГИЯ”

БИО-ТРАСОЛОГИЯ ПРИ СЪДЕБНОМЕДИЦИНСКИ ИЗСЛЕДВАНИЯ

дисертационен труд за присъждане на образователна и научна степен

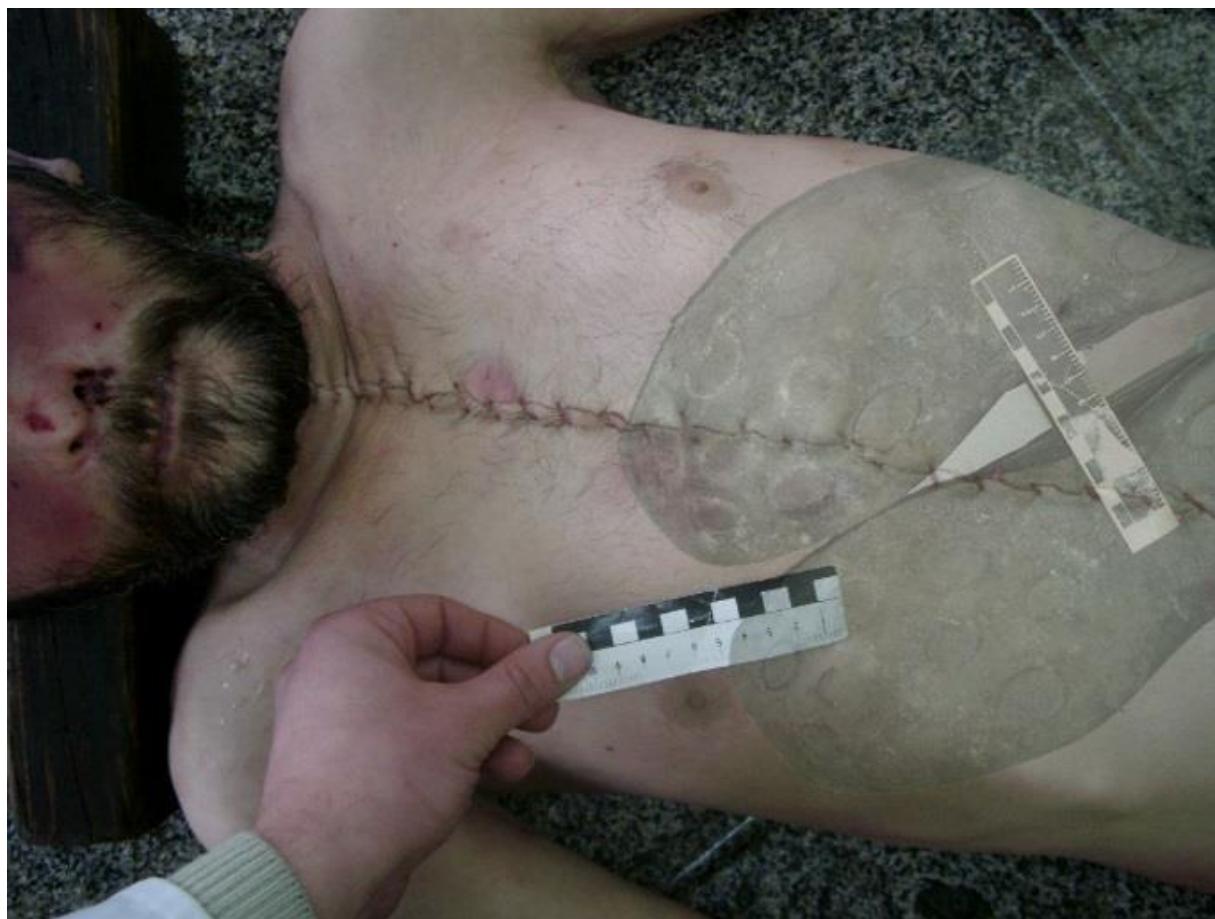
Снимка №138

повърхност на тялото. На втори етап бяха уеднаквени мащабите на установените кръвонасядания и подметките. На трети етап се обозначиха с маркировка от 1 до 4 установените кръвонасядания. На четвърти етап бяха насложени гореописаните софтуерно обработени изображения с ротация в двуизмерното пространство, съпоставяне на общата конфигурация и отделните елементи при съответните кръвонасядания и грайферния рисунок, при което се получи съвпадение на характерно подредените кръвонасядания с характеристиките на подреждането на изпъкналите части на грайферния рисунок на дясната обувка в предната стъпална част – Снимка №138.

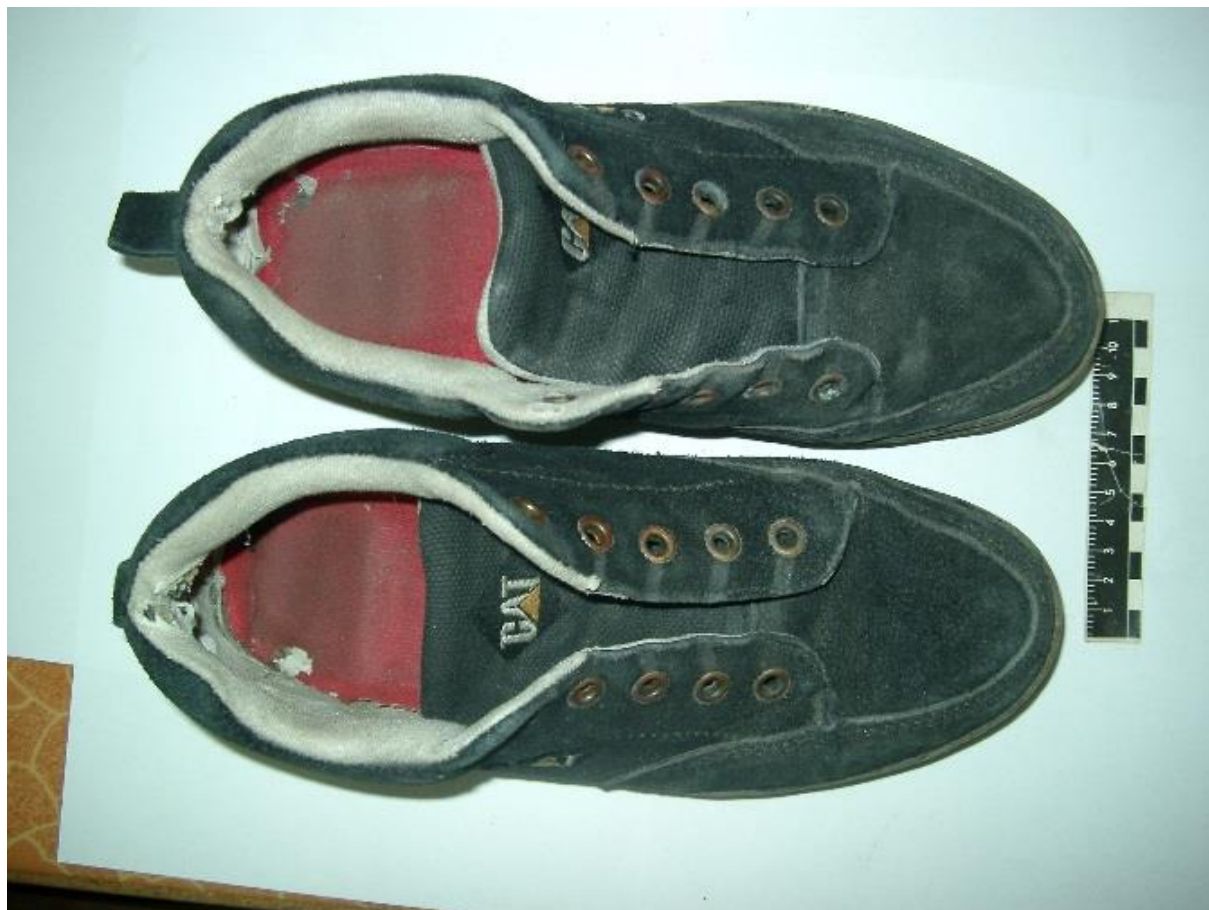
Снимка №133

Обект № 3 – чифт обувки предадени от Заподозрян №2 - Снимка №133.

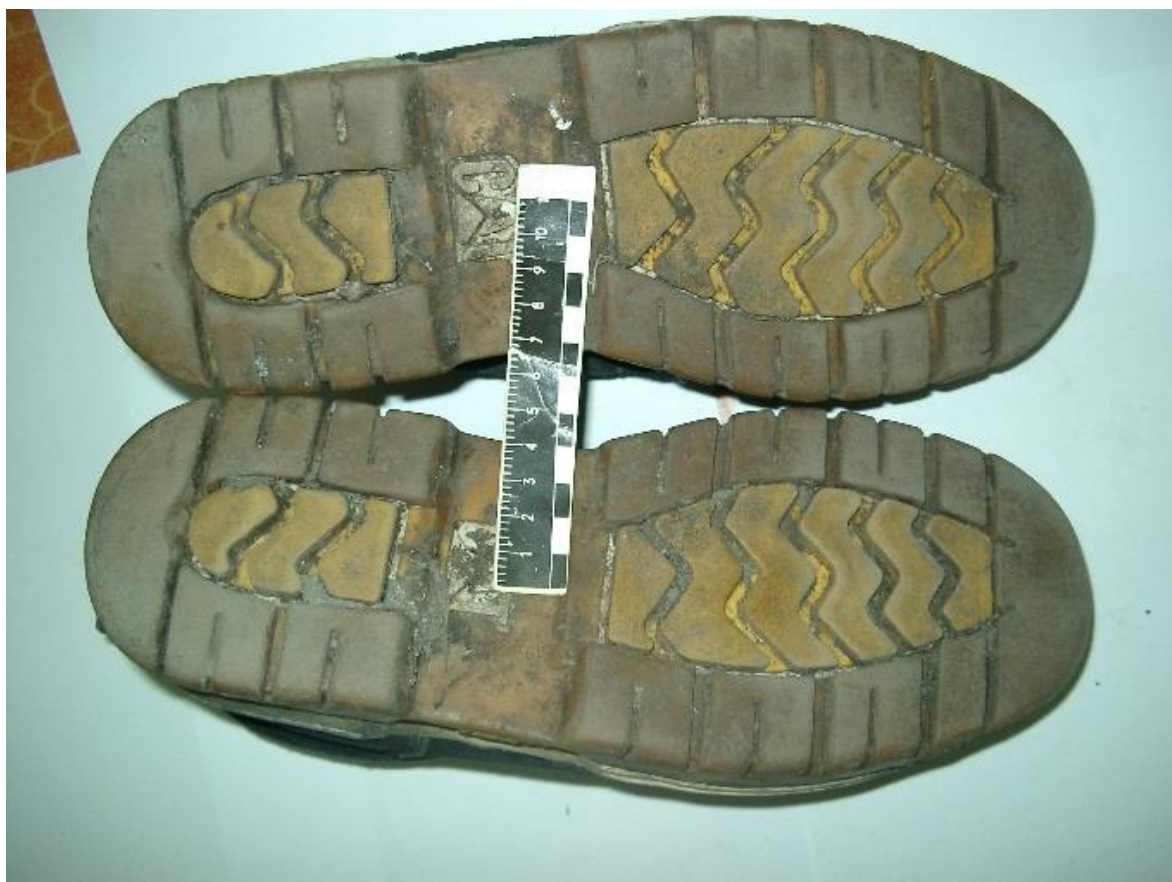
Снимка №134

Чифт черни велурени половинки обувки, поставени в отделен полиетиленов чувал с надпис с горещитираните имена, марка SAT, без връзки. Обувките са износени, мерено зацапани на места с без структурна белезникава материя. Обувките са с бежови гумени подметки, умерено протрити. Грайферният рисунък е с два основни вида: - периферно кантоване по цялата им обиколка с ширина 2.8 см. с напречно разположени вдлъбнати елементи през 1.2-1.3 см. с ширина 3 до 4 мм.; в областта на стъпалото и петата, срединната част е с вълнообразен ход на грайферния рисунък – Снимка №134.

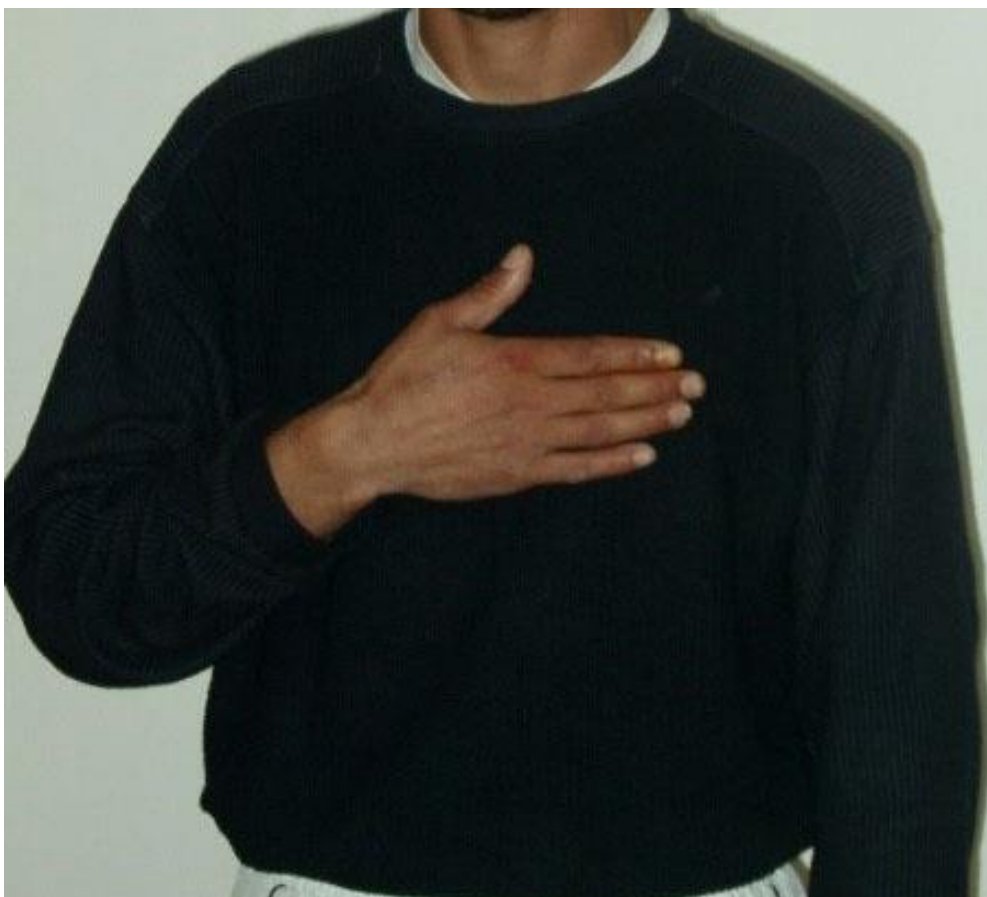
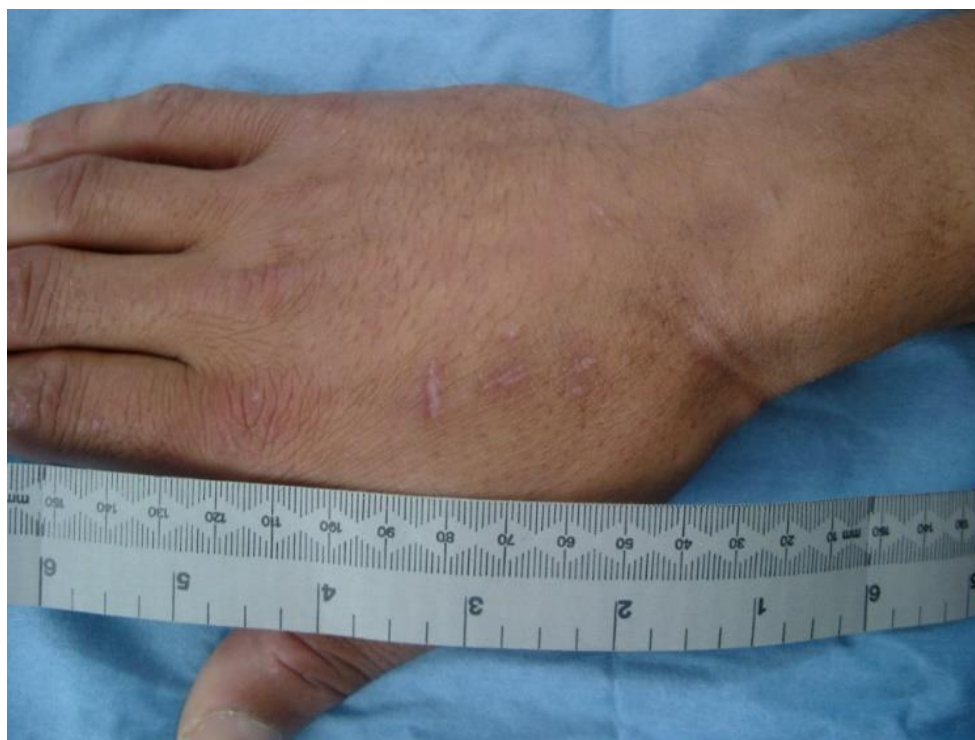
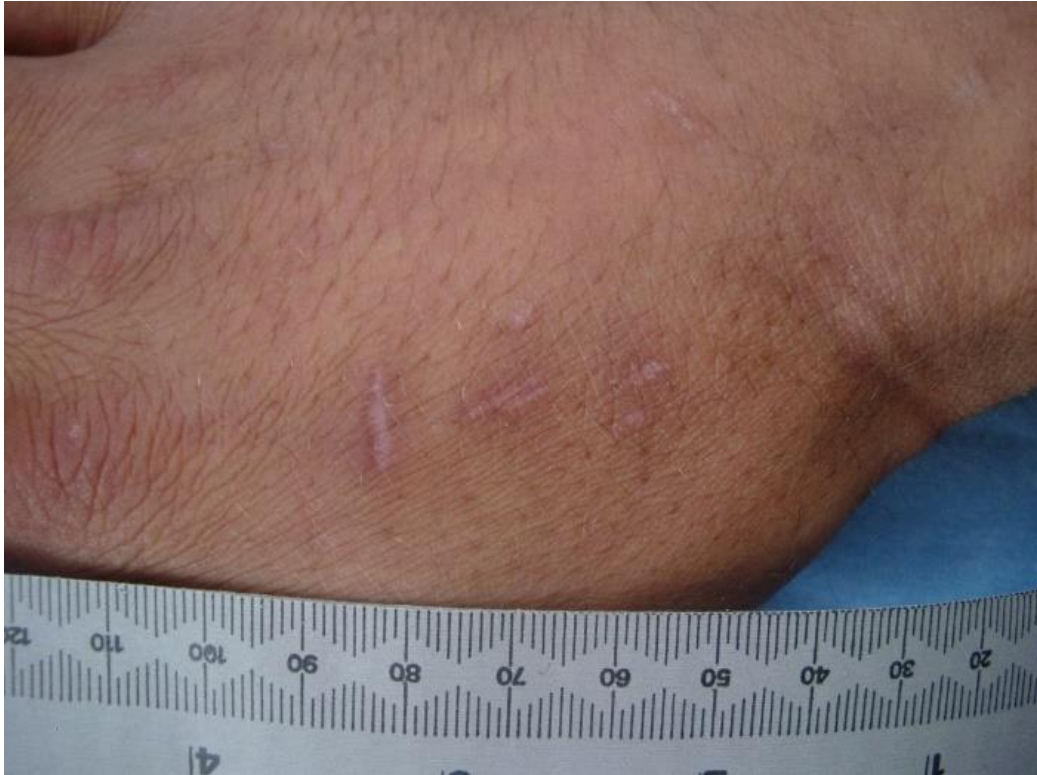
- На 05 см. от него в посока към гривнената става се установява друг белег също със сравнително по-сложна конфигурация съставен от два почти сливащи се белега, като единият разположен на нивото на гореописания с размери 07/02-03 см. (преценено спрямо надлъжната ос на ръката) е с размери 04/02 см., а вторият е разположен в посока към основата на палеца и е с размери 03/02 см.

Крайните точки на белезите в посоката им към палеца образува набелязана обща дъговидна форма. (Снимки №№ 139, 140 и 141)

Морфологията на установените белези сочи същите да са в резултат на зарастване на повърхностни разкъсани рани, причинени от действието на твърди предмети с добре оформени ръбове на ограничените контактни въздействали повърхности при характерна групираност и подреждане, с изразена комбинация на динамично - статично въздействие.

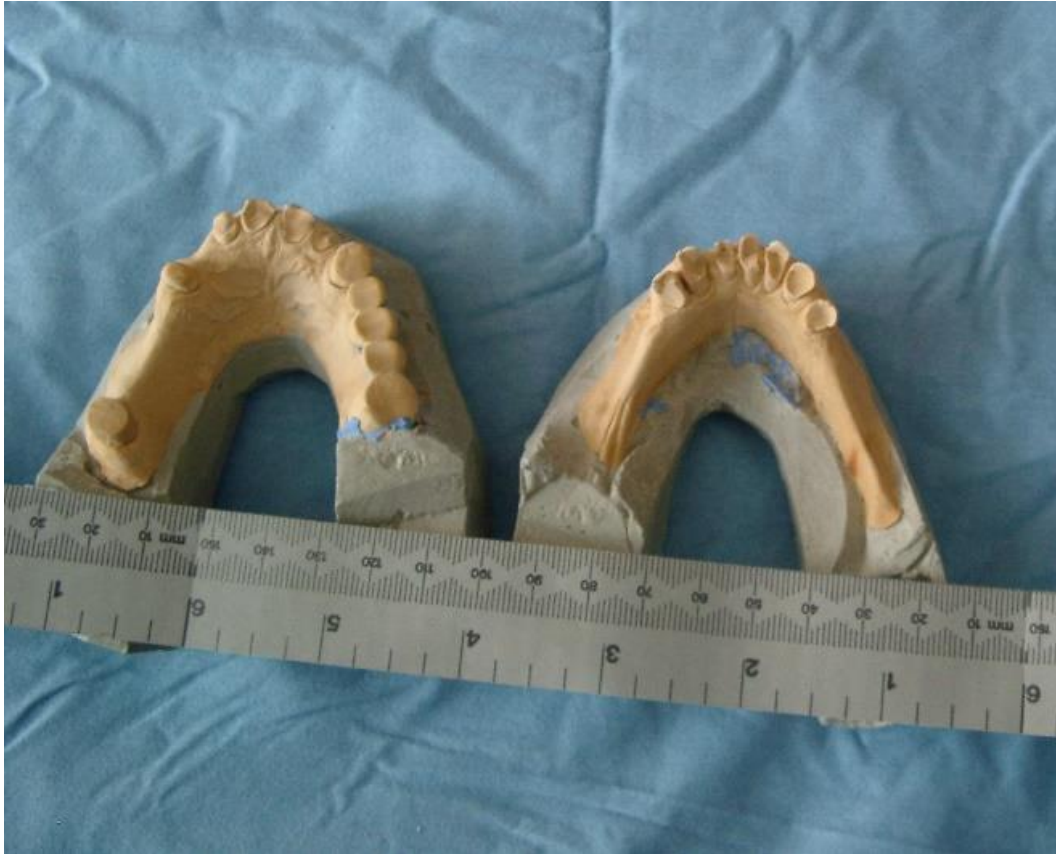
Снимка №142

- горна зъбна редица – централните резци са с диаметър по около 6 мм. със силно изразено абразирание на коронките, които изпъкват над венеча до 2-3 мм. с заострени, неравни, режещи ръбове в предната им част с леко косо изпъкване на режещия страничен ръб на централния десен резец. (Снимка №142-горен централен десен резец и горен централен ляв резец).

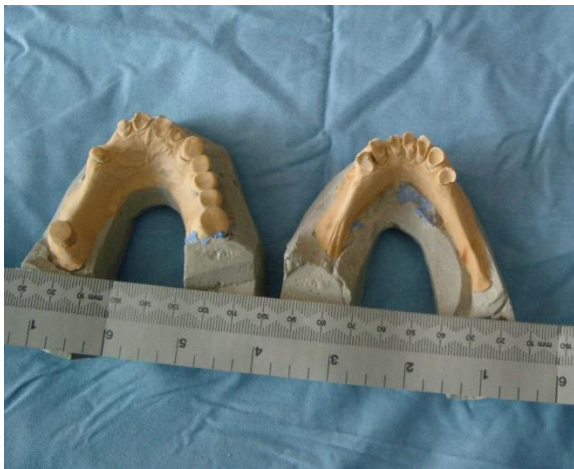
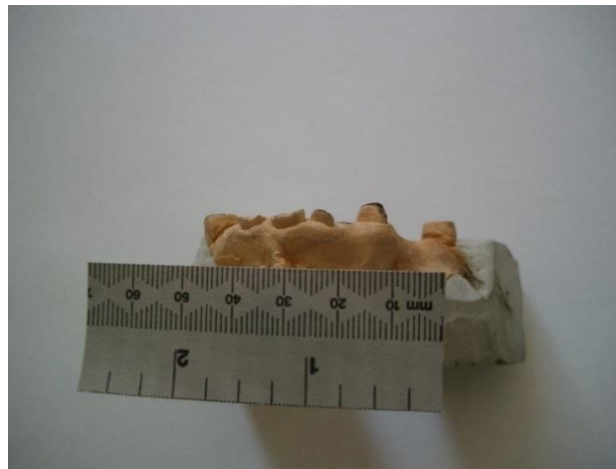
- долна зъбна редица – двата централни резци, 2-ри десен зъб, 2-ри и 3-ти леви зъби са дребни, неравномерно изтрети с ширина на режещите ръбове от 2 до 4 мм. Предните ръбове на посочените зъби са силно заострени, неравни с изразени върхове. Задните половици на коронките им са изтрети до 1 мм. от венеца. Коронките на 3-ти и 4-ти зъби, в дясно са с ширина по около 5 мм., със заострени ръбове и изтрети средни части. Останалите зъби липсват, алвеолите им са изгладени. (Снимки №№142 и 143)

Анализ на данните: Съпоставянето на евентуално възможните контактни повърхности от съзъбието на долната челюст, сочи за несъвпадение като подреждане и изразеност с гореописаните белези.

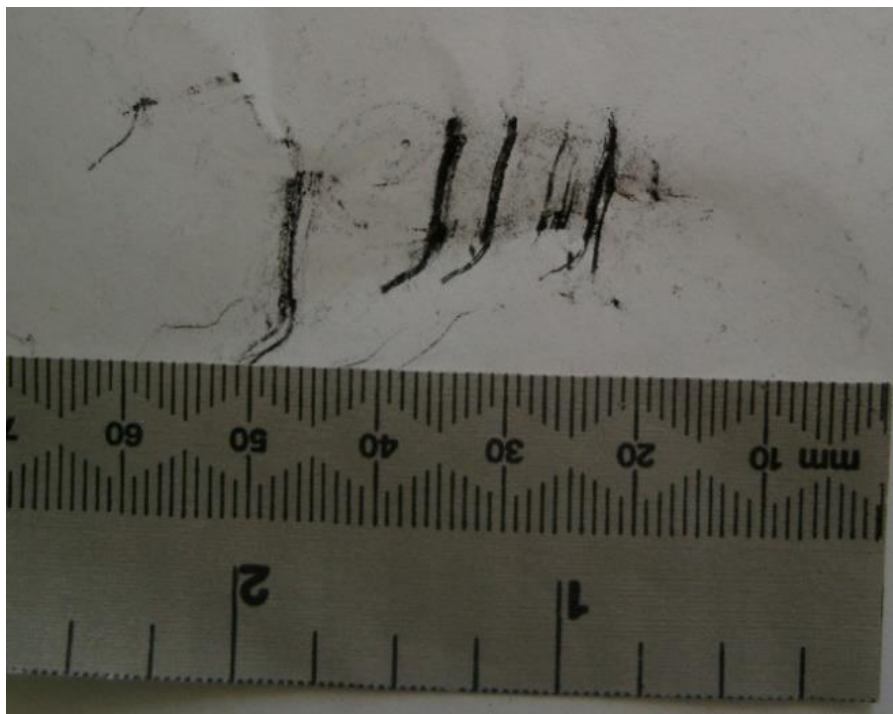
Снимка №144

С предоставената гипсова отливка от съзъбието на горната челюст на Починалата се направиха експериментални следи в комбинация от статично динамично въздействие с основа за следовъзприемащата повърхност – полиуретанова подложка; следовъзприемаща повърхност – бели листови хартия; следоотразяващ материал – индиго; условия на следообразуването – перпендикулярен натиск в съчетание с динамична компонента на издърпването (Снимка №144), променящ се натиск в порядъка на около 15° (Снимка №145), 30°(Снимка №146), 45° (Снимка №147) в съчетание с

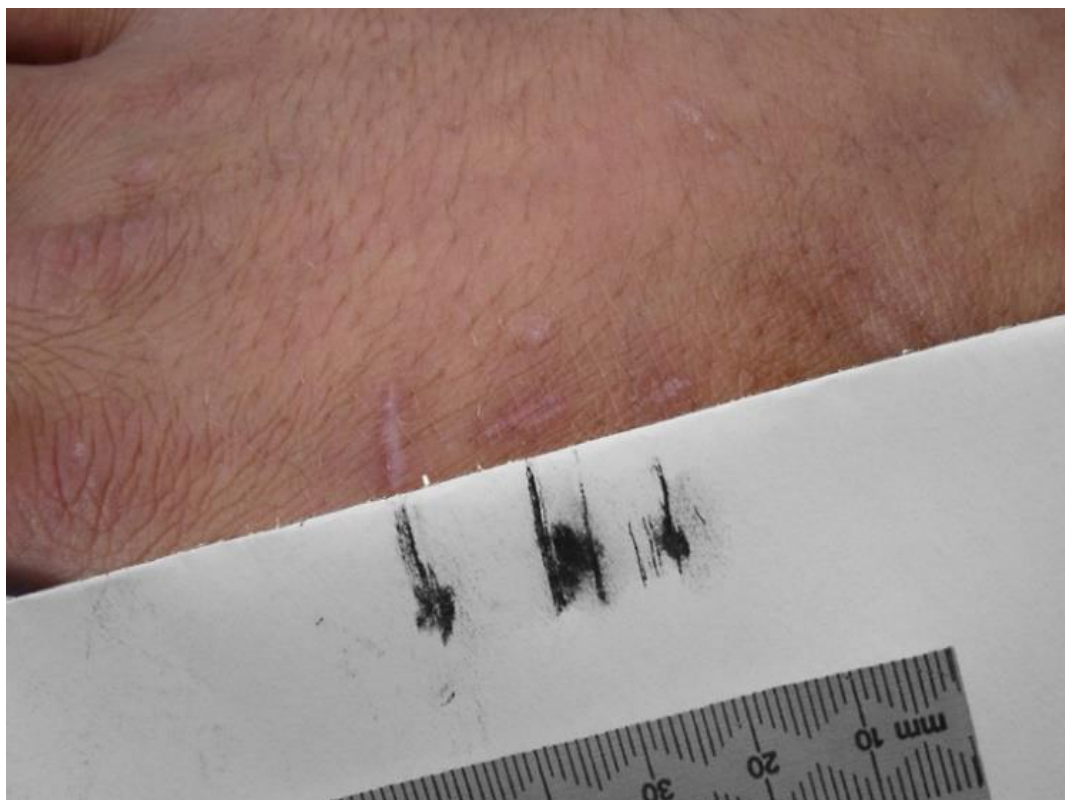
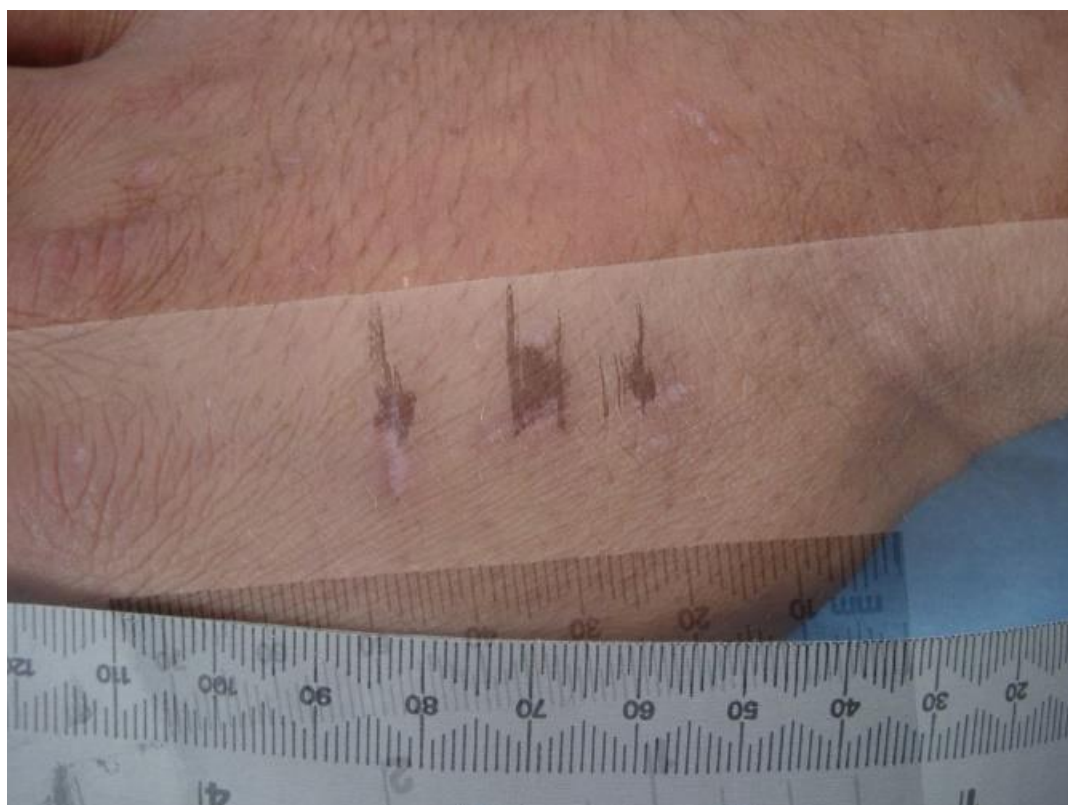
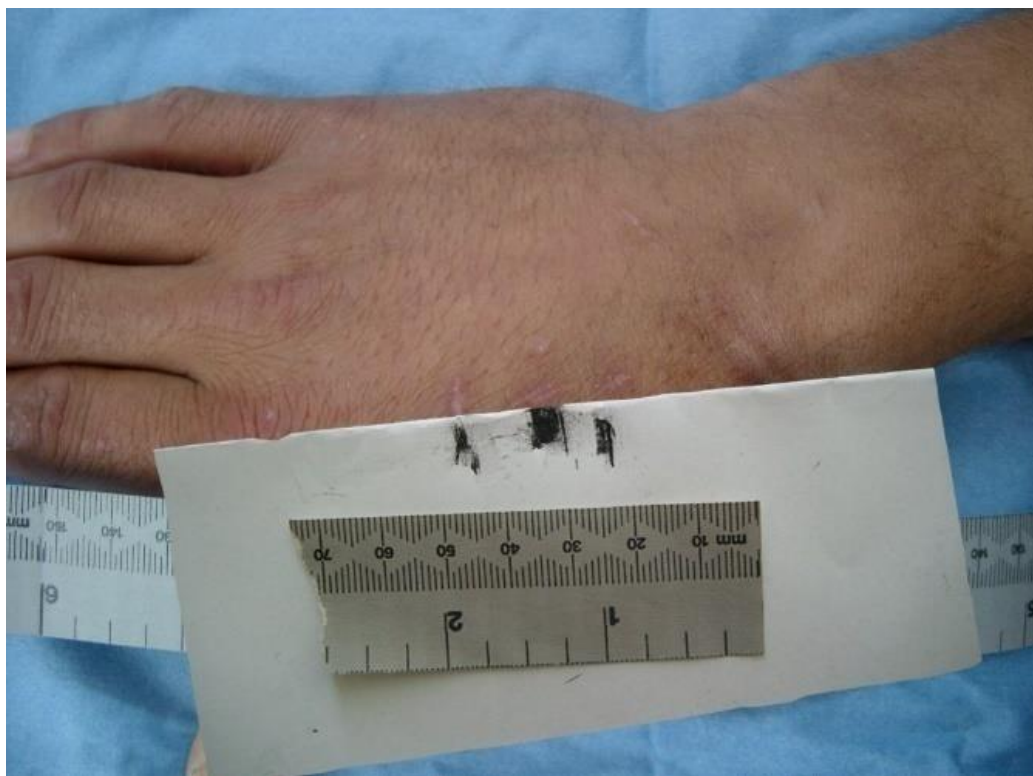
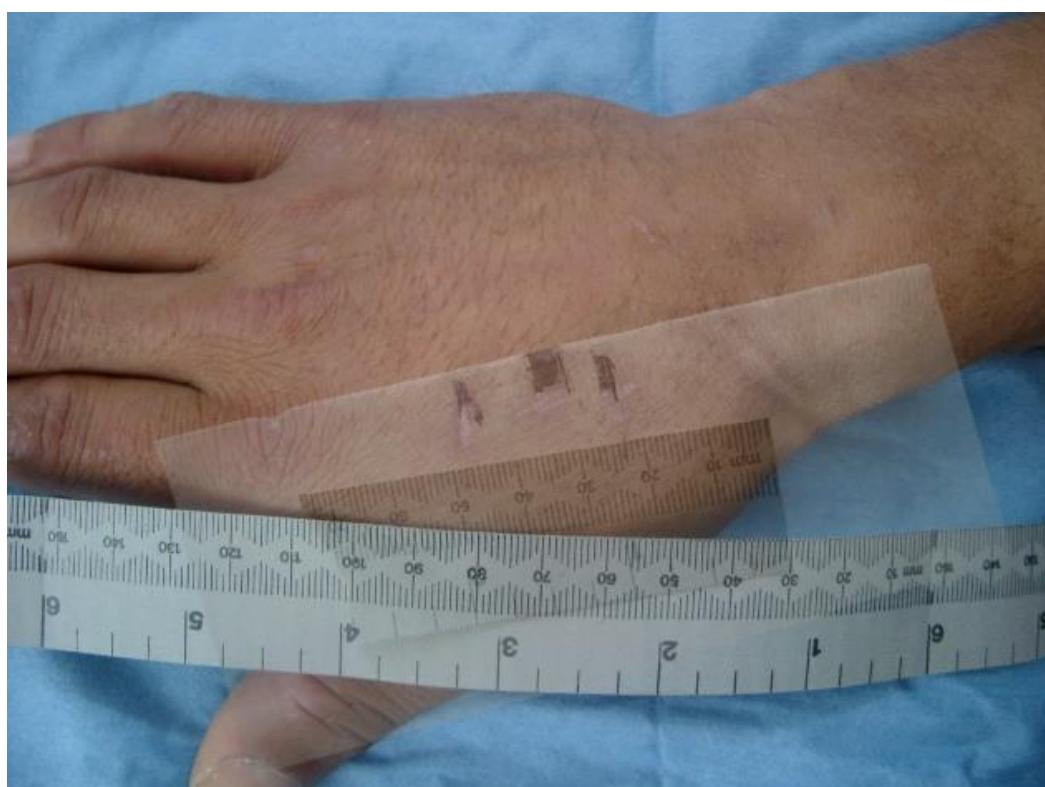
Наред с гореизложеното се установяват и елементи на по-удължени белези по ръката при съпоставянето с контактната повърхност за левия горен централен резец, което може да се обясни с характера на следовъзприемащата повърхност на ръката и динамична компонента при механизма на следообразуването.

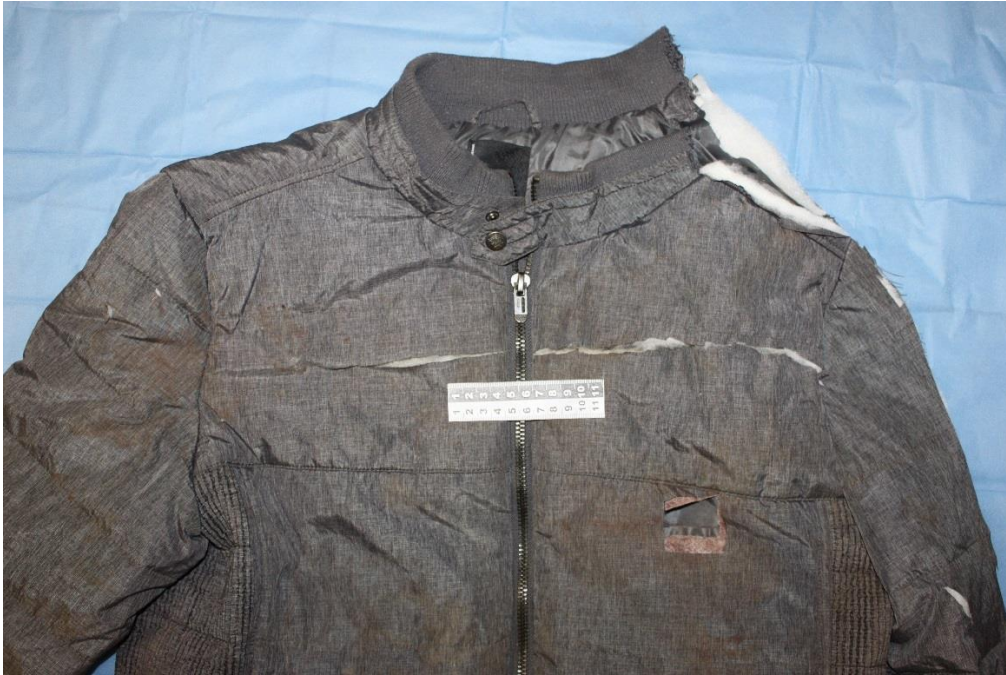
Снимка №159

от края на яката има напречно разположен разрез с дължина около 20 см с назъбена форма, който прекъсва в областта на ципа и на същото ниво продължава в дясната половина на якето, с дължина около 15 см (Снимка № 159).

Напречно разположеният прорез в горната трета на якето, който започва в лявата му половина, преминава през ципа и завършва вдясно е с обща дължина 37 см, като същият кореспондира с подлежащия разрез на черната блуза и порезната рана по предно-лявата повърхност на гърдния кош. При стереомикроскопското изследване на ципа разделящ двата прореза се установиха повреди върху два от металните прешлена на ципа, като върху левия прешлен повредата е по-дълбока в лявата му половина и продължава върху десния прешлен на същото ниво на ципа (Снимка № 185).

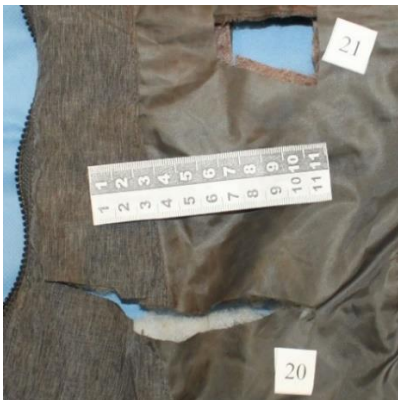
Снимка №160

Под гореописания прорез вляво има подобен зигзагообразен прорез върху хастара с дължина 15 см и вдясно с дължина 2,5 см, фиксирани под №№ 20 и 22 (Снимки №№ 160 и 161).

По предно-лявата повърхност на якето, на около 28 см под яката и на около 13 см вляво от ципа има изрязана част от материята с обща форма на неправилен трапец с размери около 4/4 см, като прорезът обхваща всички слоеве на дрехата - външната част на плата, подплатата и хастара, фиксиран под № 21 на снимка № 160. По предната повърхност на якето вдясно,

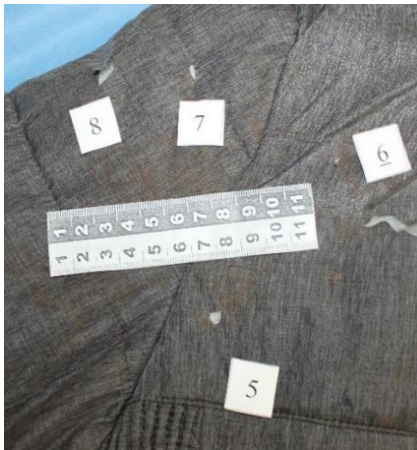
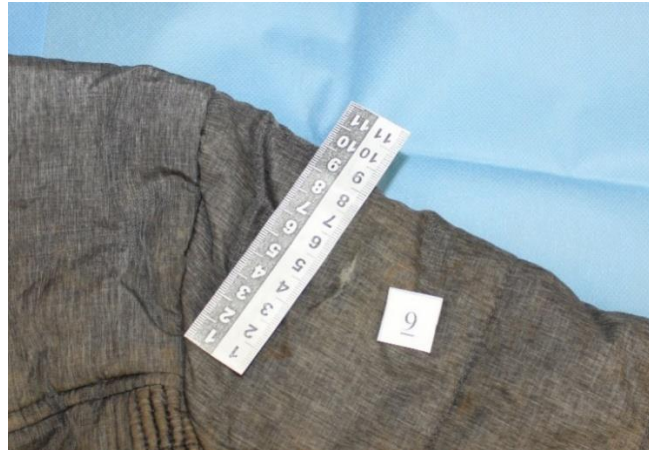
непосредствено до ръкава, има два линейни прореza с дължини 0,3 см и 1 см (№№ 6 и 5). По външната повърхност на ръкава, на якето има 3 прореza с дължини 1 см (№ 7); 1,5 см (№ 8) и 3 см (№ 9) – виж снимки №№ 162 и 163.

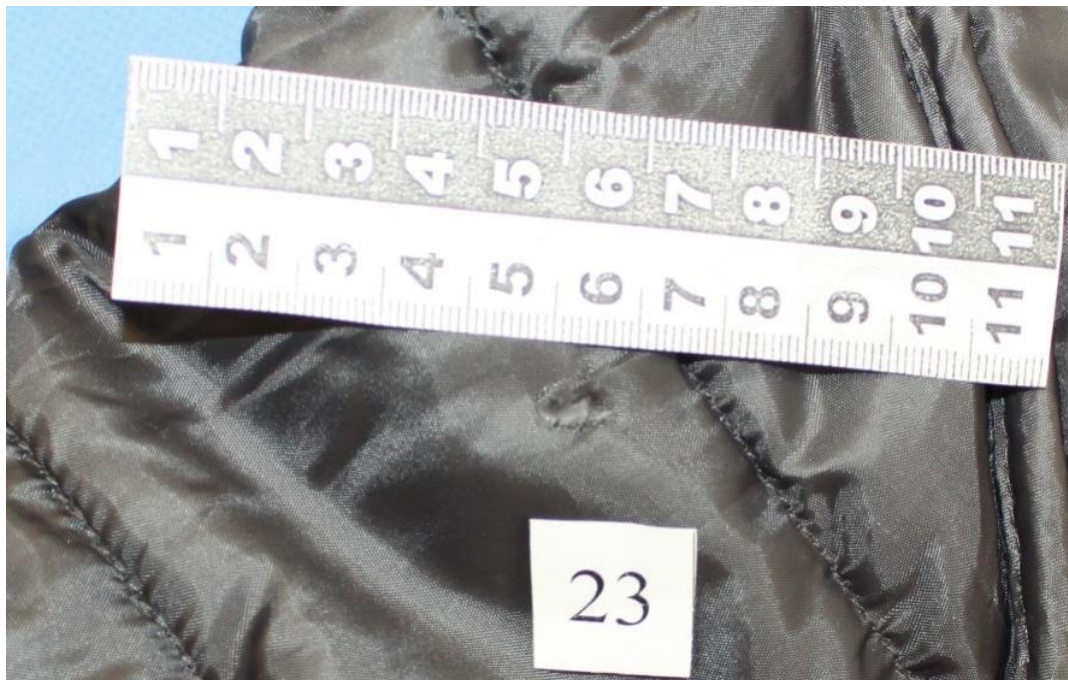
Снимка № 164

Под прорез № 7, по хастара на ръкава има прорез с дължина 0,7 см (№23) – виж снимка № 164.

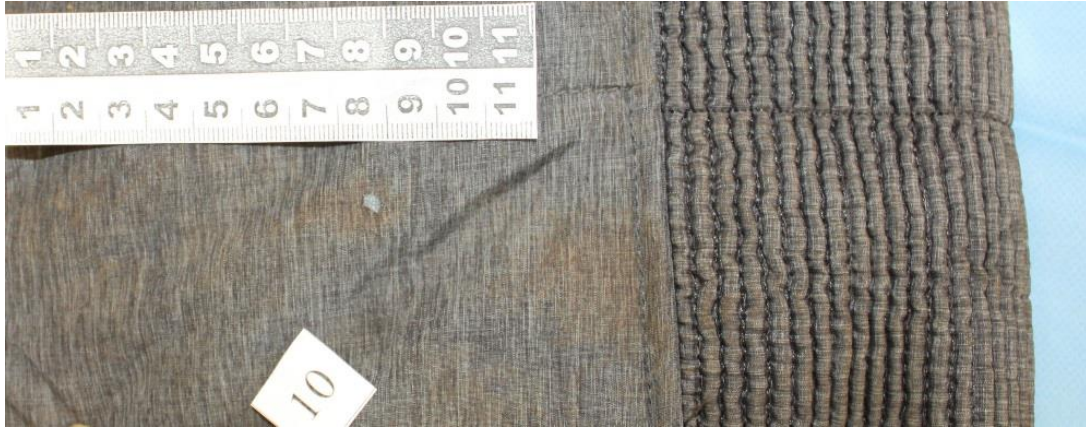
Снимка № 165

По задно-дясната повърхност на якето на около 22 см от долния му край има прорез ангажиращ само плата, без да прониква навътре с дължина 0,5 см, фиксирана под № 10 (Снимка № 165).

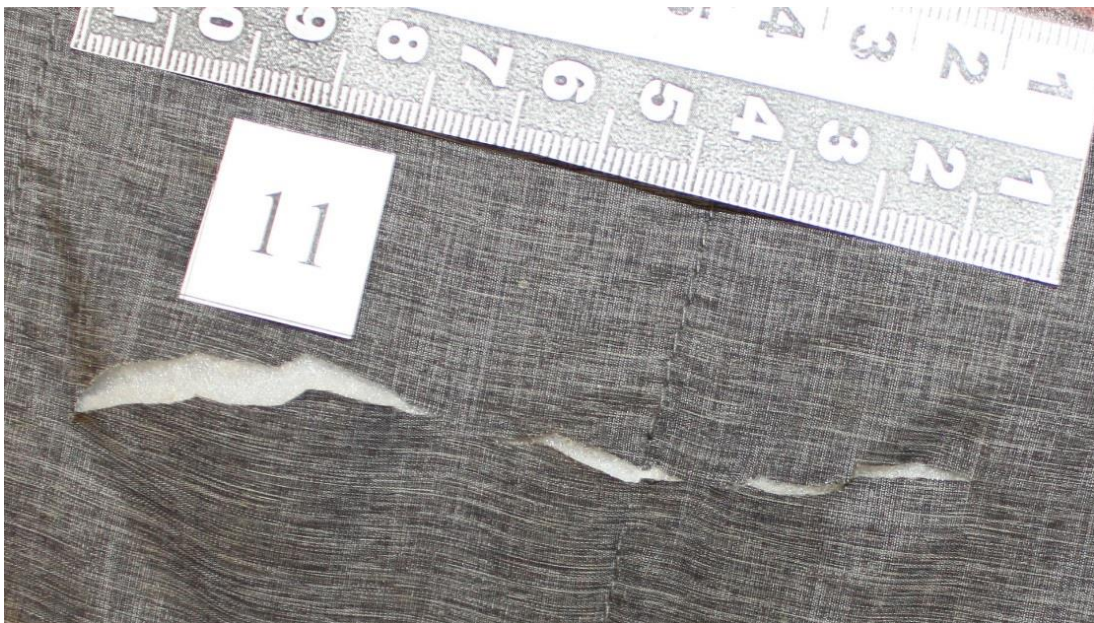
Снимка № 166

Левият ръкав е разрязан по цялата си дължина, като разрезът преминава и през яката на якето. По вътрешната повърхност на левия ръкав на нивото на мишницата има три вълнообразни прореза с прекъсвания по хода си, почти успоредни на ръкава, с дължини отгоре надолу, както следва: 3,5 см, 2 см и 2,5 см, фиксирани под № 11, като същите ангажират само дебелината на външния плат (Снимка № 166).

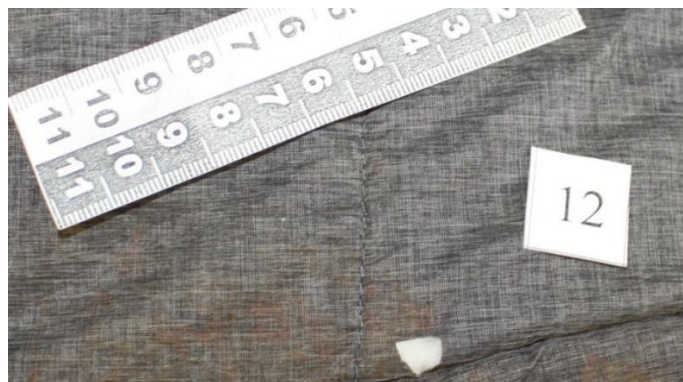
Снимка № 167

По вътрешната повърхност на левия ръкав в областта на лакътя, на границата с шева има неправилен прорез с дължина 1 см, фиксиран под № 12, ангажиращ само външния плат, около него по външната повърхност на

материята има следи от засъхнало зацапване с кафеникава материя (Снимка № 167).

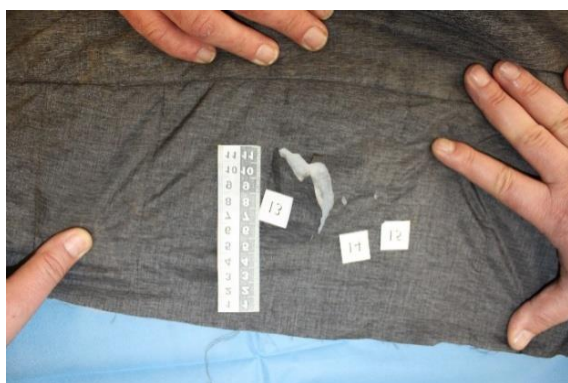
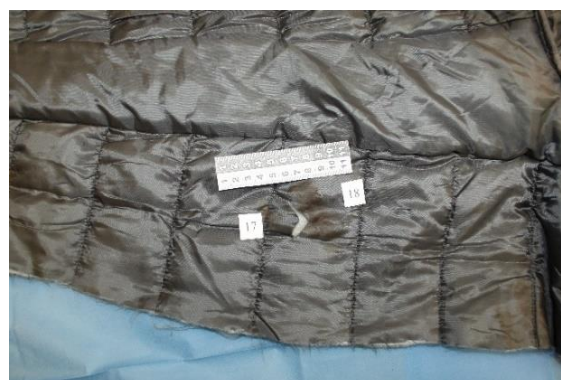
По предната повърхност на левия ръкав в областта на лакътя има четири прореза, най-големият е с дъговидна назъбена форма с дължина 7 см (№ 13), с подлежащо дъговидно прерязване на хастара и подплатата, с дължина 3,5 см (№ 17). Непосредствено над същото има друго прерязване на плата с дължина 1 см и подлежащо прерязване на подплатата с дължина 0,8 см (№ 14 и № 18), като на това ниво по вътрешната повърхност на материята има зацапване от засъхнала кафеникава материя. До прореза, фиксиран под № 14 има още едно прерязване на плата с дължина 0,5 см само на външната повърхност на плата, фиксирано под №15 (Снимки №№ 168 и 169).

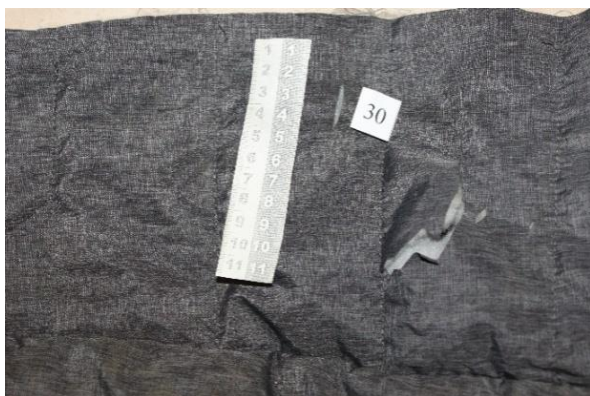
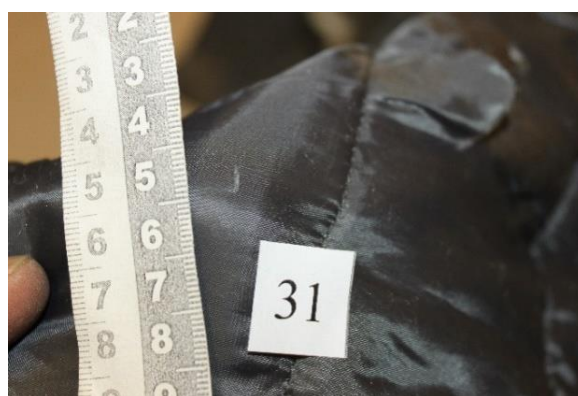
Под гореописаните три прерязвания има друго линейно прерязване на плата с дължина 2,5 см (№ 30) и подлежащо прерязване на подплатата с дължина 0,5 см, фиксирано под №31 (Снимки №№ 170 и 171).

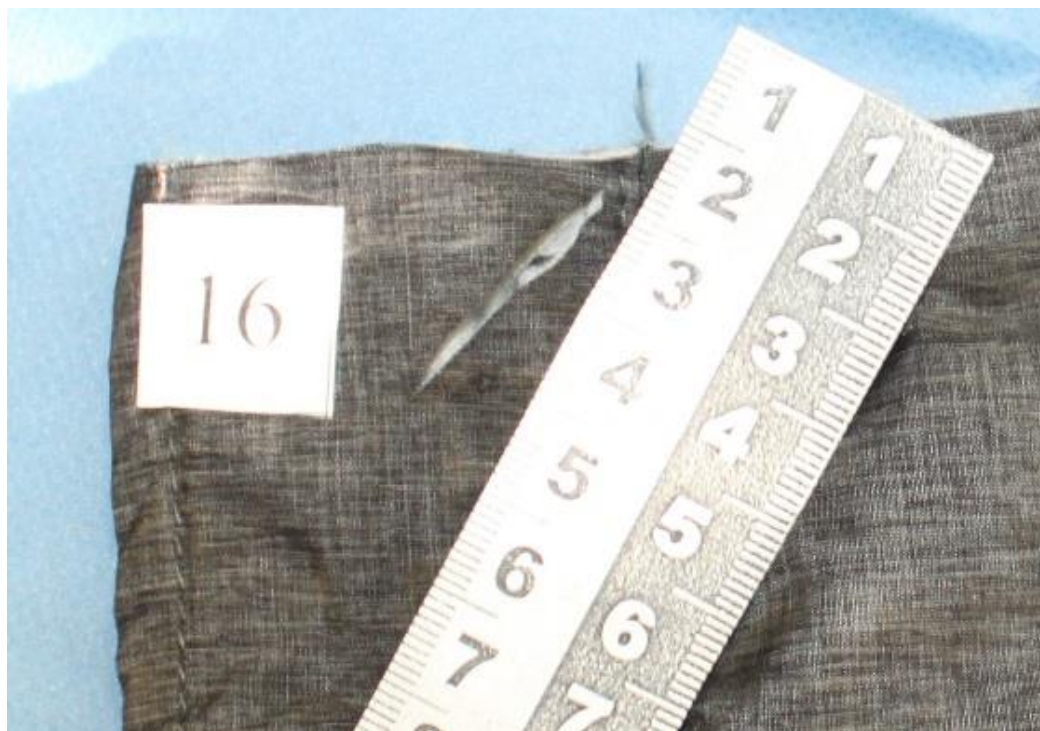
Снимка № 172

В областта на маншета на левия ръкав има косо разположено линеен прорез с дължина 2,7 см, фиксиран при изследването под № 16 (Снимка № 172).

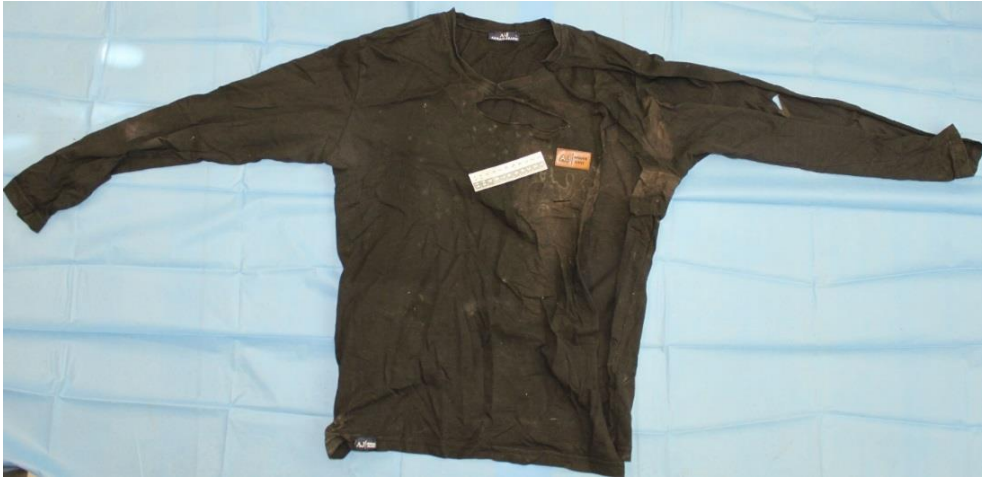
Снимка № 173 – черна блуза, общ вид

Обект № 4: Черна блуза с дълъг ръкав марка A/J ARMANI JEANS с кафява емблема по предна лява повърхност със същия надпис. Левият ръкав на блузата е напълно прерязан до бието, което също е прерязано (Снимка № 173).

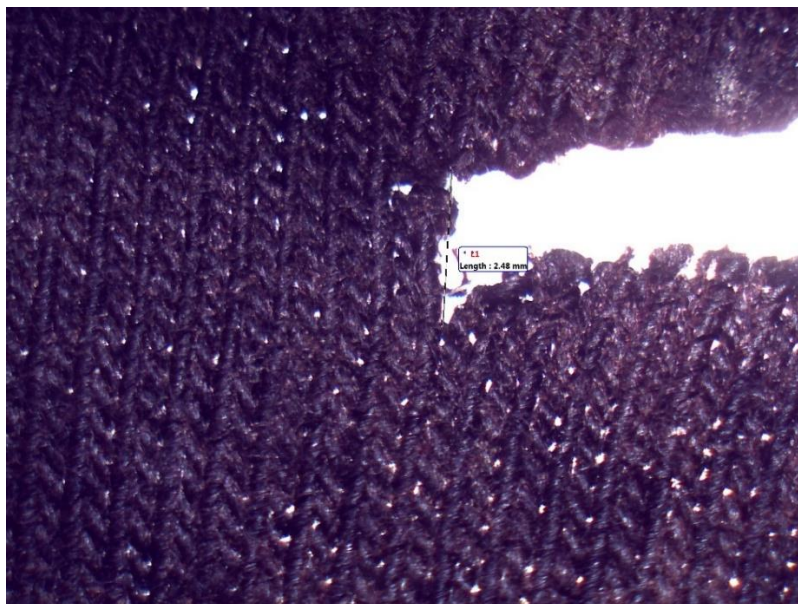
Снимка № 175

При стереомикроскопското изследване и софтуерно измерване на левият П-образен ляв край на дефекта се установи, че същият е с широчина 2,48 мм (Снимка № 175).

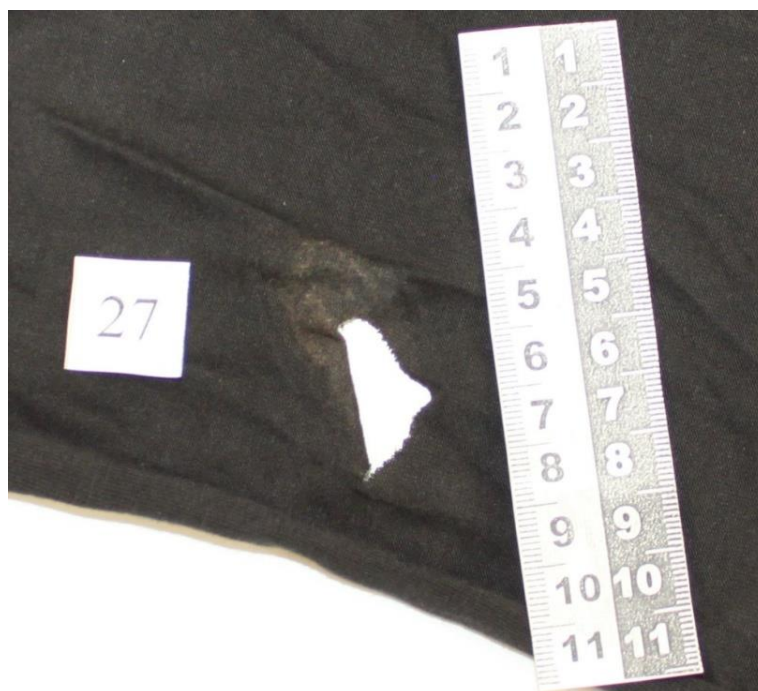
Снимка № 176

По предно-страничната повърхност на левия ръкав в областта на лакътя има дъговиден прорез с дължина около 4 см, фиксиран под № 27 (Снимка № 176).

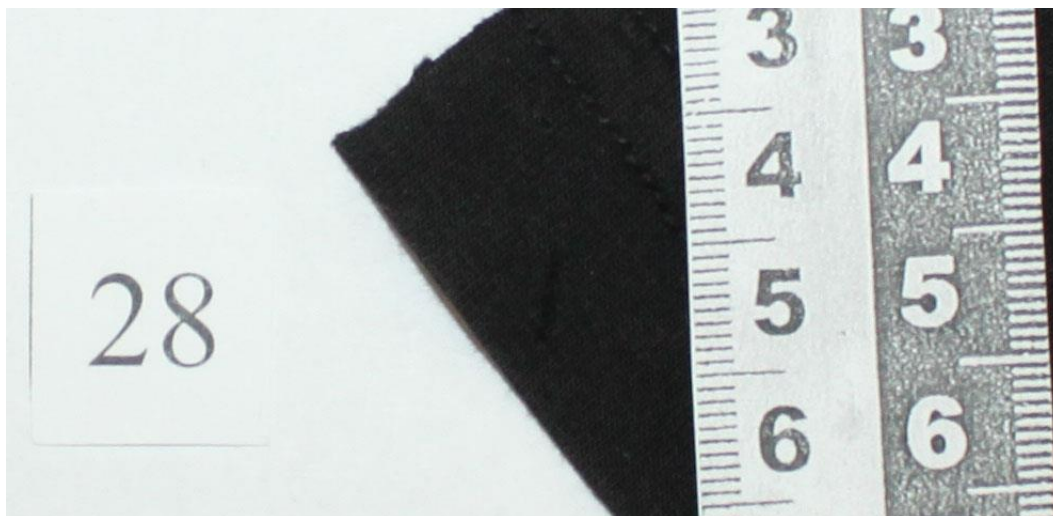
Снимка № 177

Непосредствено над края на левия ръкав в областта на маншета има линеен прорез с дължина около 0,6 см, фиксиран под № 28 (Снимка № 177).

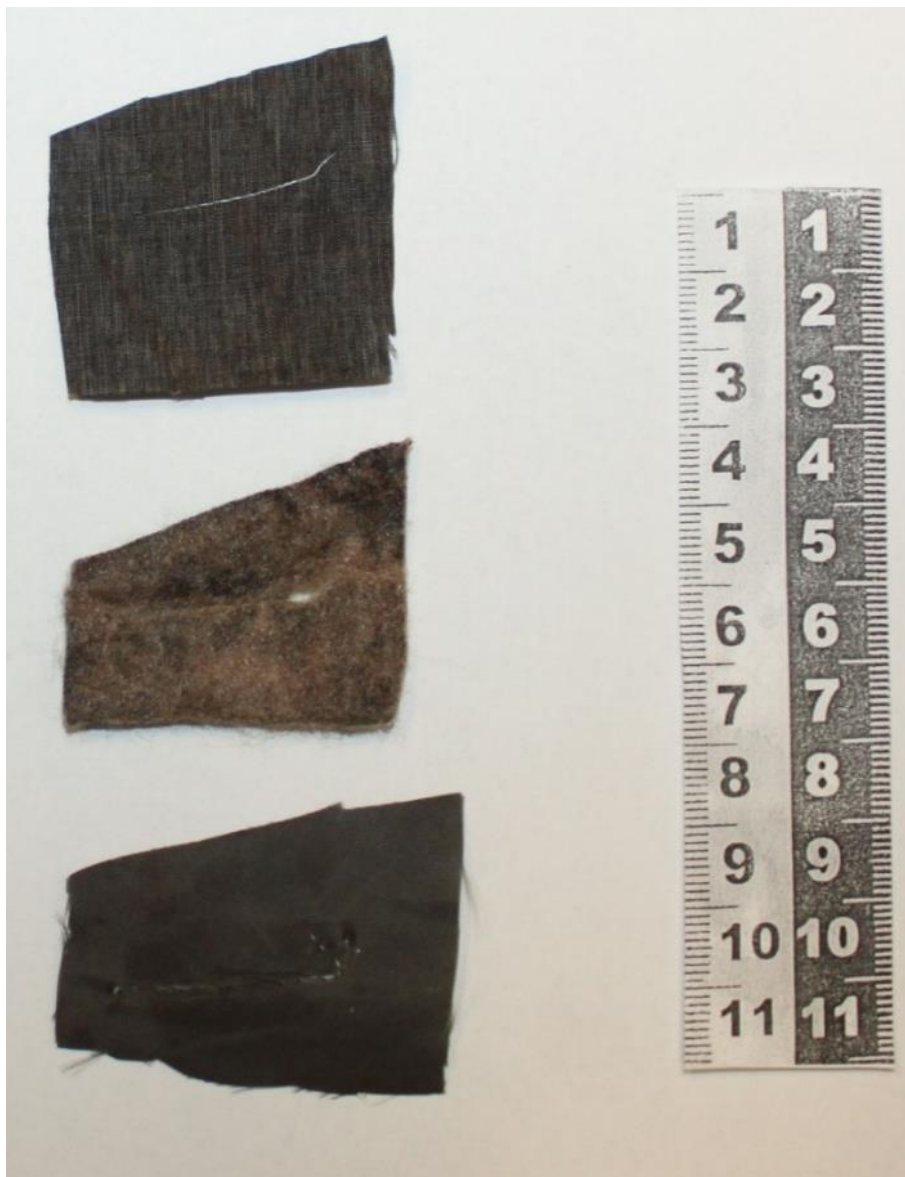
Снимка № 179

Към СМЕ от 2017 г. има приложени изрязани три парчета плат, които съответстват на прорежа с неправилна трапецовидна форма на предно-лявата повърхност на якето. Същите представляват плат, вата и хастар от якето (Снимка № 179).

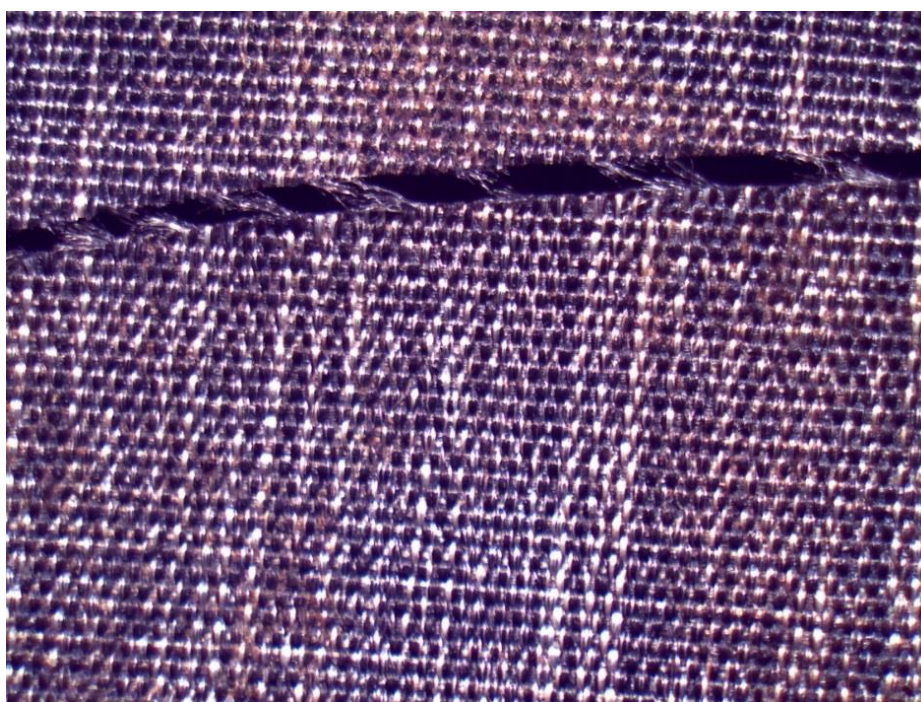
Снимка № 184

При стереомикроскопското изследване на прорежа разположен в горната трета на якето вляво, който е с дължина 20 см се установи разрез на плата с издърпване на нишки през почти равно разстояние от порядъка на 1 до 2 мм. (Снимка № 184)

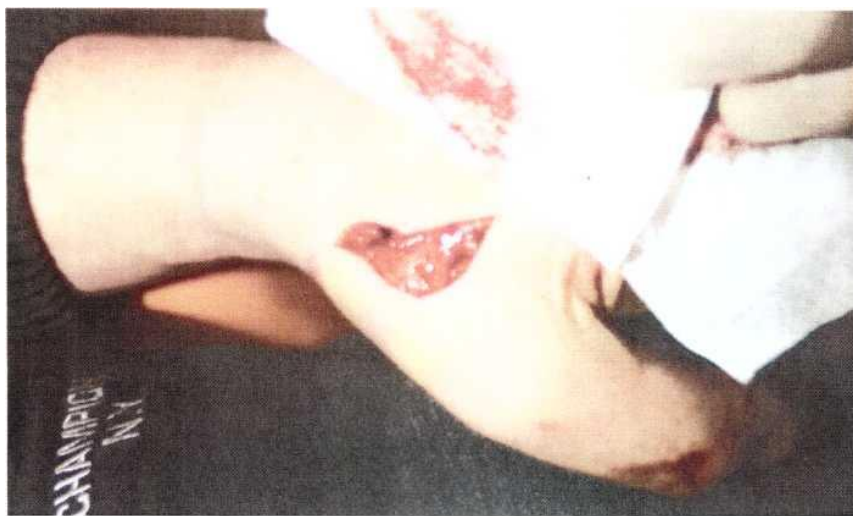
Снимка № 186

При освидетелстването на 28.11.2015 г. по лявата ръка на Виктор Панайотов са установени 3 рани с характеристиките на прободно-порезни и порезни (Снимки №№ 186 и 187).
