МЕДИЦИНСКИ УНИВЕРСИТЕТ – СОФИЯ

КАТЕДРА „СЪДЕБНА МЕДИЦИНА И ДЕОНТОЛОГИЯ”

БИО-ТРАСОЛОГИЯ ПРИ СЪДЕБНОМЕДИЦИНСКИ ИЗСЛЕДВАНИЯ

дисертационен труд за присъждане на образователна и научна степен

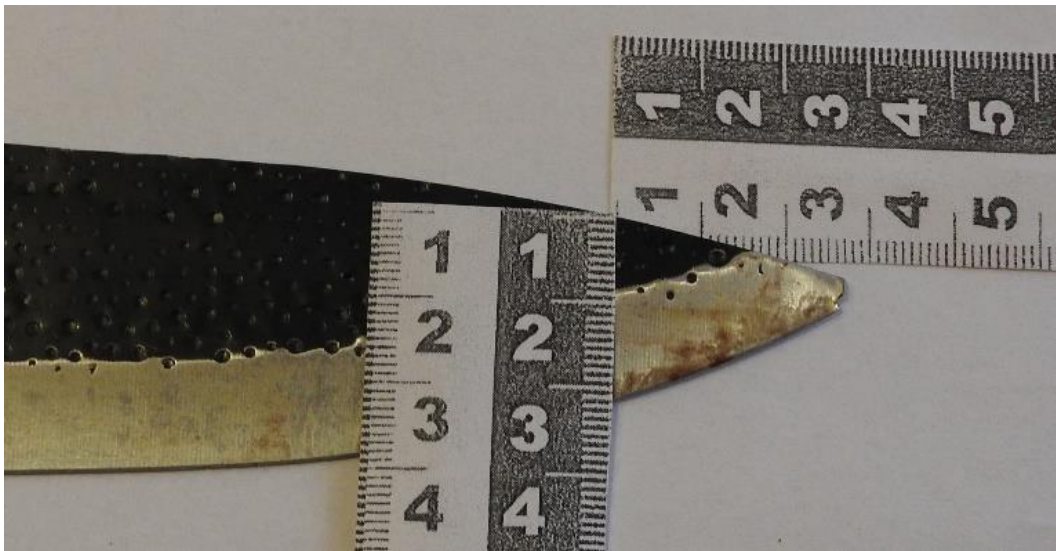
Снимка № 199

ОБЕКТ № 1 – Острие от нож с дължина 19,5 см и максимална широчина в основата си 4,5 см. Острието е с полегата форма и постепенно се разширява от върха към края, като в самия край има дъговидна извивка, най-вероятно завършваща към дръжката, като металната част, която е била прикрепена към дръжката е с широчина 2 см. От върха на ножа липсва фрагмент с диаметър около 2-3 мм. По двете повърхности на ножа има зацапвания със засъхнала кафеникава материя. Режещият ръб на ножа към страничните повърхности е със сивкав цвят и заточен. Широчината на заточването е между 1,4 см и 1,7 см. В останалите си две повърхности ножът е черен на цвят, с точковидни следи, като изковаване. Гърбът на острието от 1 мм при върха до 1,5 мм при основата. Непосредствено след отчупения връх на острието има леко изкривяване надясно, преценено при насочено напред спрямо тялото на извършителя и режещ ръб насочен надолу. Изкривяването е минимално. Широчината на ножа на 3 см от върха е 2,2 см /Снимки №№199, 204 и 205/.

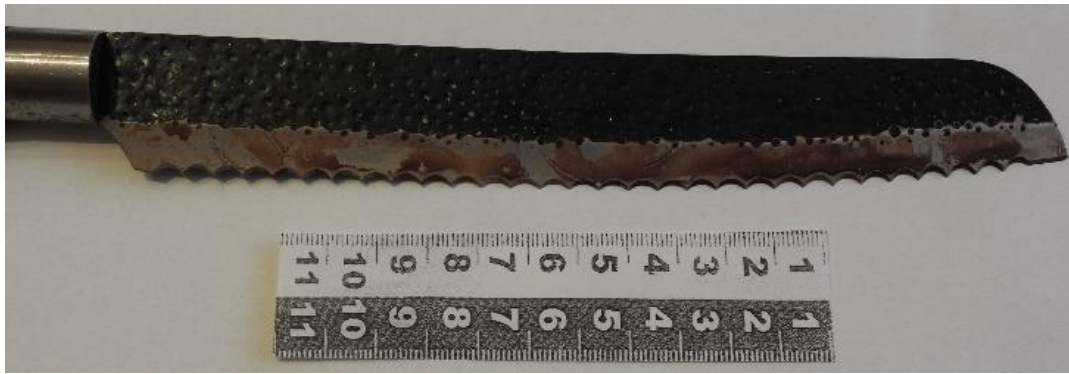
Снимка № 193

ОБЕКТ № 2 – Нож тип „кухненски“ с обща дължина 32,5 см и дължина на острието 20 см. Ножът е със синтетична черна дръжка, широчината на гърба на ножа е 1,5 мм. От върха на ножа към гърба му има полегата извивка. Режещият ръб е със сивкав цвят и широчина 1,2-1,6 см, а страничните повърхности над режещия ръб са с черен цвят, с вид на ковано желязо. Ножът е обилно зацапан с кафеникава материя, както в областта на острието, така и в областта на дръжката. Режещият ръб представлява назъбена повърхност, като назъбванията са през 0,5 см и дълбочина 0,2-0,3 см. На 3 см от върха, широчината на ножа е между 2,3 см и 2,5 см /Снимки №№193 и 198/.

При анализа на гореописаната рана, същата е с характер на порезно нараняване, с гладки ръбове и добре оформени шипчета и надрязвания по краищата и островати ъгли. Анализът на нараняването показва съвпадение между формата на ръбовете и оформените шипчета по същите с ножът описан като обект № 2, който съдържа в режещия си ръб назъбвания, които могат да причинят това нараняване и съответстват на ръбовете на раната /Снимки №№192, 193, 194 и 195/.

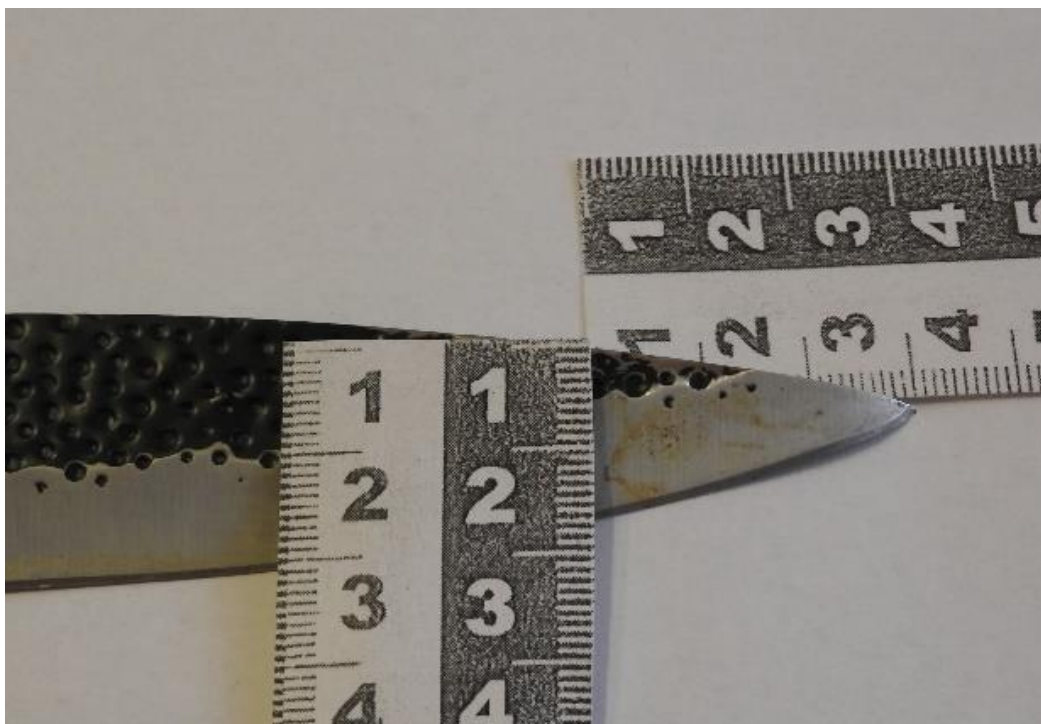
Снимка № 197

ОБЕКТ № 3 – Кухненски нож със синтетична черна дръжка с обща дължина 32,5 см. Режещата част е с дължина 19,5 см. Режещият ръб на ножа е със сивкав цвят, заточен, с ширина между 1,2 см и 1,5 см, страничните повърхности над заточения ръб са с черен цвят и с вид на ковано желязо. Гърбът на ножа е с дебелина 1,5 см. Върхът на ножа е изкривен наляво в рамките на 1 см преценено при държане на ножа напред и надолу с режещия ръб. На 3 см от върха, широчината на ножа е 1,7 см. По острието на ножа има зацапвания от кафеникава материя /Снимки №№197 и 206/.

Гореописаната рана има характеристиките на прободно-порезно нараняване с дължина 1,8 см и дълбочина 3 см. При проведеното био-трасологично изследване се установи, че единствено ножът описан като обект № 3 може да причини това нараняване, тъй като при другите два ножа широчината на острието съответстващо на тази дълбочина е по-голяма от 1,8 см. В подкрепа на този извод е и зацапването на върха на ножа до 3-тия см със засъхнала кафеникава материя /кръв/, както и изкривяването на върха на ножа се дължи на контакт на върха на ножа с по-плътни анатомични структура. Добре изразеното охлузване и засъхване на кожата по ръба на раната може да бъде причинено от декоративните елементи по двете повърхности на ножа тип „ковано желязо“ /Снимки №№196, 197, 198, 199 и 200/.

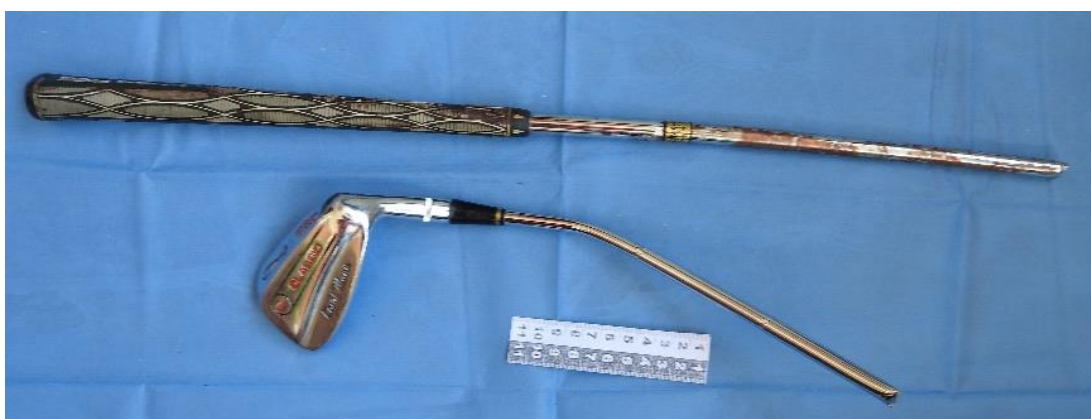
Снимка № 208

ОБЕКТ № 4 – Метална дръжка от стик за голф с обща дължина 56,5 см с инкрустирана синтетична дръжка и надпис „Wilson“, леко дъговидно деформирана. Металната част и синтетичната дръжка са обилно зацапани с кафеникава материя. Отчупеният край е дъговидно деформиран, като има фрагмент, който проминава над дъговидната деформация на счупването и е с почти линейна форма и дължина 4 мм /Снимки №№202, 208 и 209/.

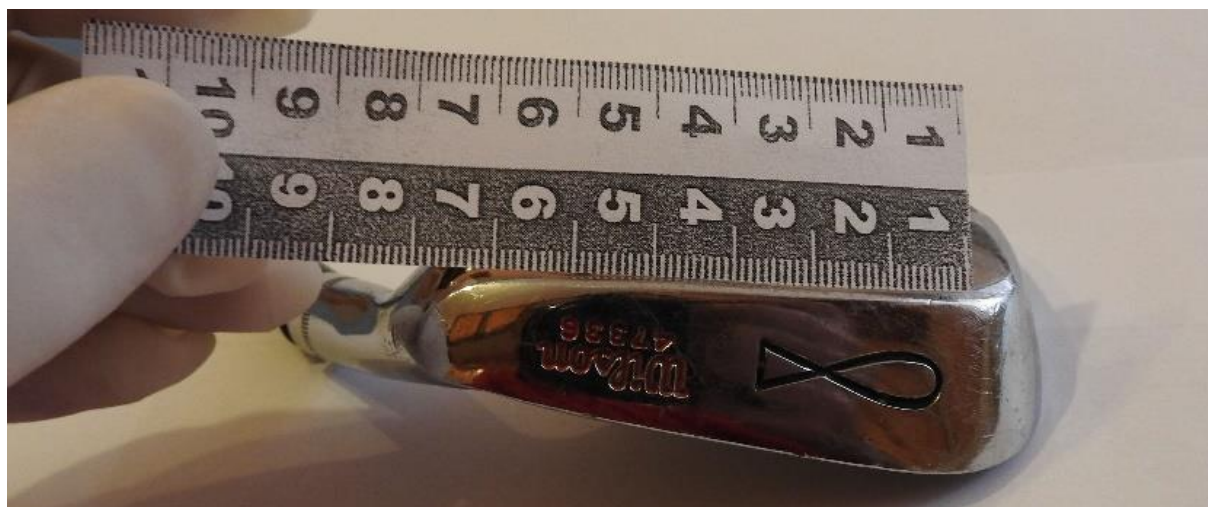
Снимка № 190

ОБЕКТ № 5 - Долна част от стик за голф с обща дължина около 34-35 см, с отчупване на дръжката, което напълно съответства на предоставения обект № 4. На 6 см над крайната част на главата на стика има изкривяване, което е разположено непосредствено под пластмасова втулка. На 8 см над гореописаното изкривяване има още едно такова, като двете изкривявания са от порядъка на около 10 градуса. Главата на стика за голф е с неправилна форма. Отграничават се 5 различни повърхности. Горната е с неправилна форма, с размери 7,5/3,5 до 5,5 см. Върху същата има жлебове, които са с успоредно разположение, през 0,4 см един от друг надлъжно на плоската повърхност на главата. На долната повърхност на главата на стика има неравна повърхност с надписи и хлътнали и изпъкнали елементи, с размери 9;8/4;2,5 см. По задната повърхност на стика има добре изразен ръб с широчина 0,3 см. По външната повърхност на главата на стика има почти триъгълна форма с широчина 2,5 см до 0,5 см. По предната повърхност на главата на стика същият е с широчина от 2 до 1,5 см като размерите му са 8/1,5-2,5 см. В същата област има надпис Wilson 47336 и черен знак наподобяващ неправилна осмица. Най-изпъкналата част на предната повърхност на главата на стика е в порядъка между 5,5 и 7,5 см /Снимки №№190, 207, 210 и 211/.

изследване стик за голф /предна/ описана като обект № 5 /Снимки №№189, 190 и 191/;

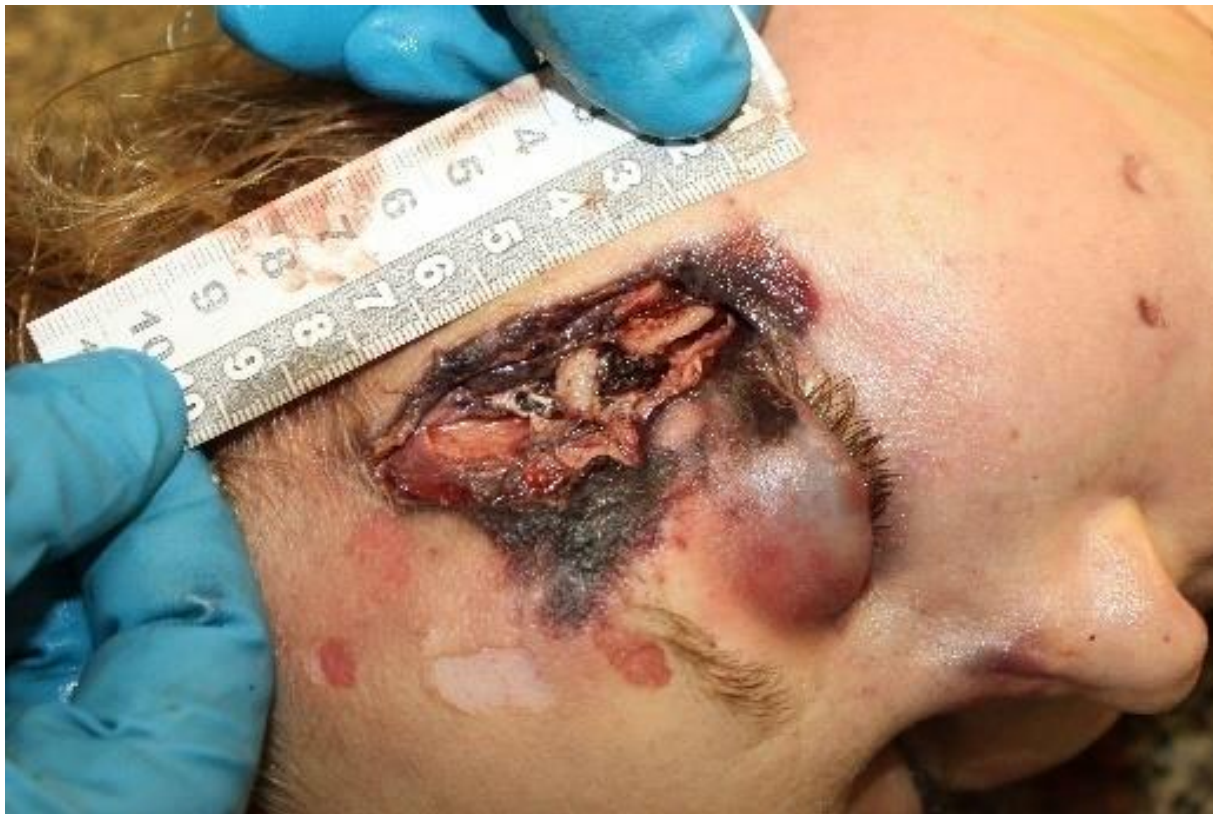
Снимка № 189

Гореописаното увреждане добре отговаря да е получено от удар с твърд тѣп и тѣпорѣбест предмет нанесен със значителна сила и при проведеното био-трасологично изследване в своята обща конфигурация напълно отговаря на една от повърхностите на главата на предоставения за

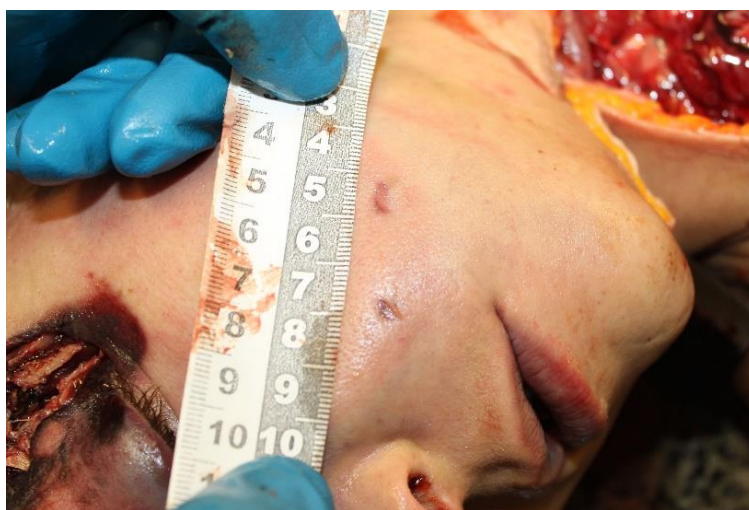
Снимка № 201

По кожата на лявата буза 2,2 см над левия устен ъгъл има дъговидно дълбоко охлузване с дължина 0,3 см, с дъга отворена надолу към брадичката в ляво, като от вдлъбнатата му част охлузването продължава до 2-3 мм

Гореописаното увреждане е в резултат от тангенциалното въздействие на твърд тъп и тъпоръбест предмет с ограничена удряща повърхност и добре съответства на проминараща част от гореописания счупен край от дръжката на стика за голф, описан като обект № 4 /Снимки №№201, 202 и 203/.

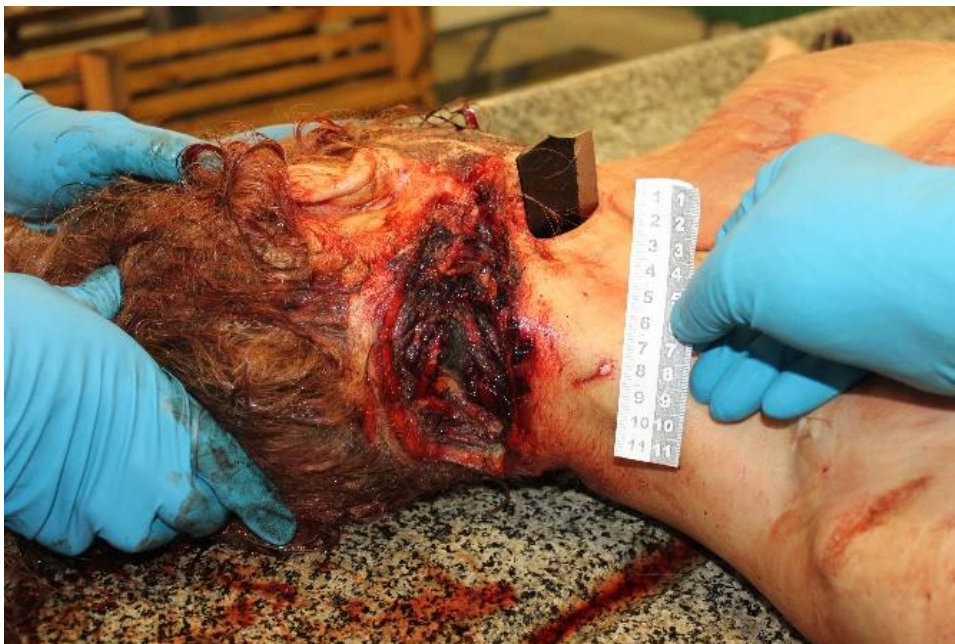
Снимка № 192

На шията, от областта над десния долночелюстен ъгъл и в посока назад има голяма зееща рана с дължина 14 см, в дълбочина на която се виждат прерязани мускулите на шията, обилно кръвонаседнати с червеникав цвят, напречно ориентирана спрямо оста на шията. Раната е с гладки ръбове и оформени шипчета и надрязвания, с островати ъгли.

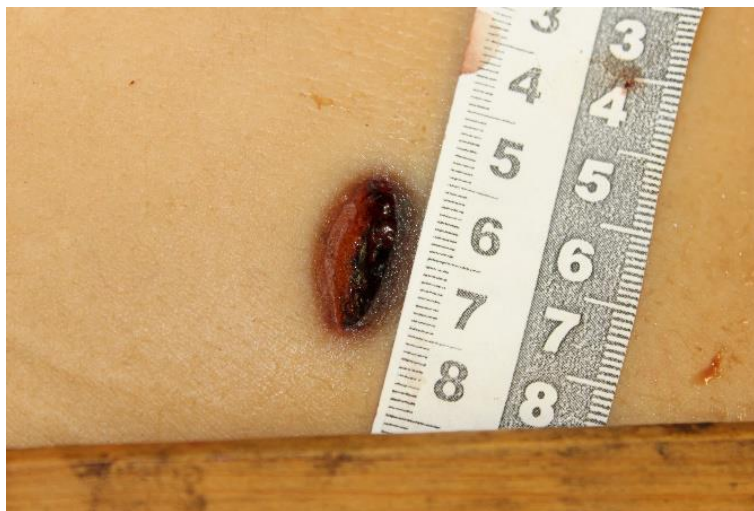
Снимка № 196

На гърба вдясно от гръбначния стълб, на 115,5 до 116,4 см от петите и на 3 см от срединната линия има зеещарана с гладки кафеникави ръбове, с форма на тесен равнобедрен триъгълник, с дължина 1,8 см, като основата е в горния край (на 116,4 см) на раната и е с ширина 0,3 см. Горният ръб на раната е скосен, а долния е подкопан, стените са кръвонаседнати... Раневият канал от кожната рана на гърба в дясно се проследи до гръбната мускулатура с дължина 3 см, без проникване в гръдния кош, с червеникаво кръвонасядане в тъканите.

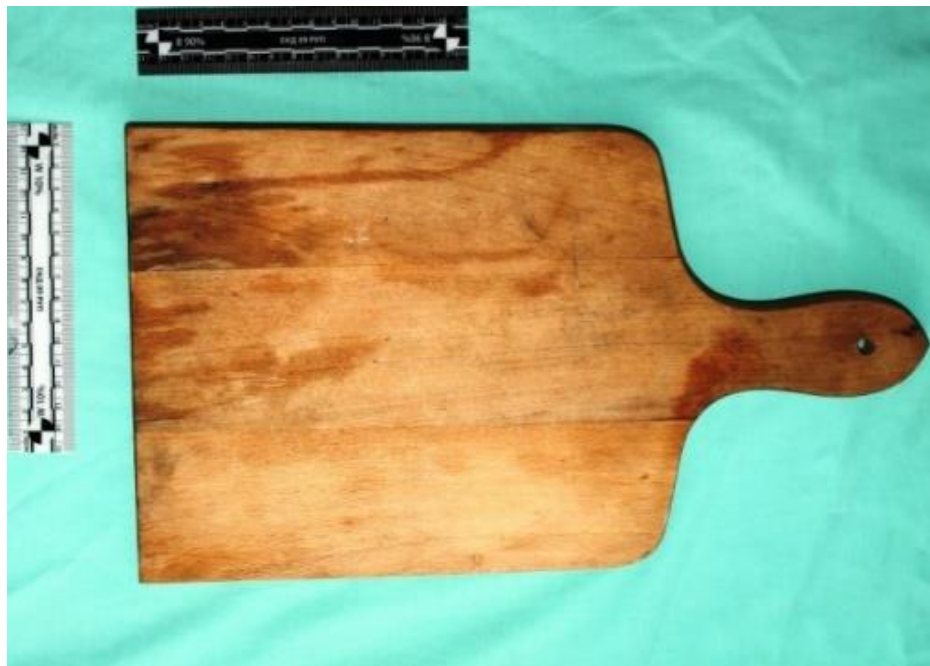
Снимка № 241

- обща дължина 36,2 см (от върха на дръжката до противоположния край на дъската);

- ширина в дисталната ѝ част 20,7 см, ширина в проксималния ѝ край 20 см, като по този начин формата на повърхността за рязане оформя набеязан правилен трапец;

Подробния анализ и био-трасологична съпоставка между морфологията на травматичните увреждания в лявата слепоочно-теменна област на главата (разкъсно-контузна рана и подлежащо импресионно счупване, имащи характерни форми и размери) се налага извода, че единствената възможност за получаване на тези увреждания е при удар с един от двата проксимални (близко разположените от дръжката) „ъгъла” на представената за изследване домакинска дъска за рязане (чиито характеристики са визуализирани на Снимки №№241, 242 и 246).

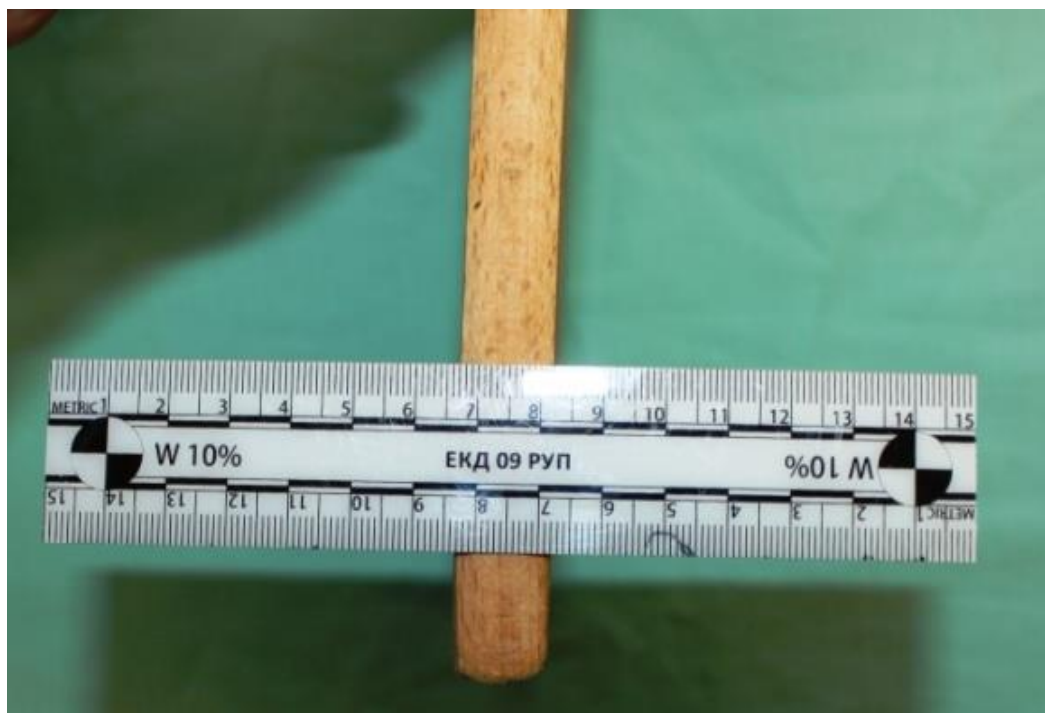
Снимка № 243

- дебелина на дървения профил – 1,6 см (Снимка № 243);

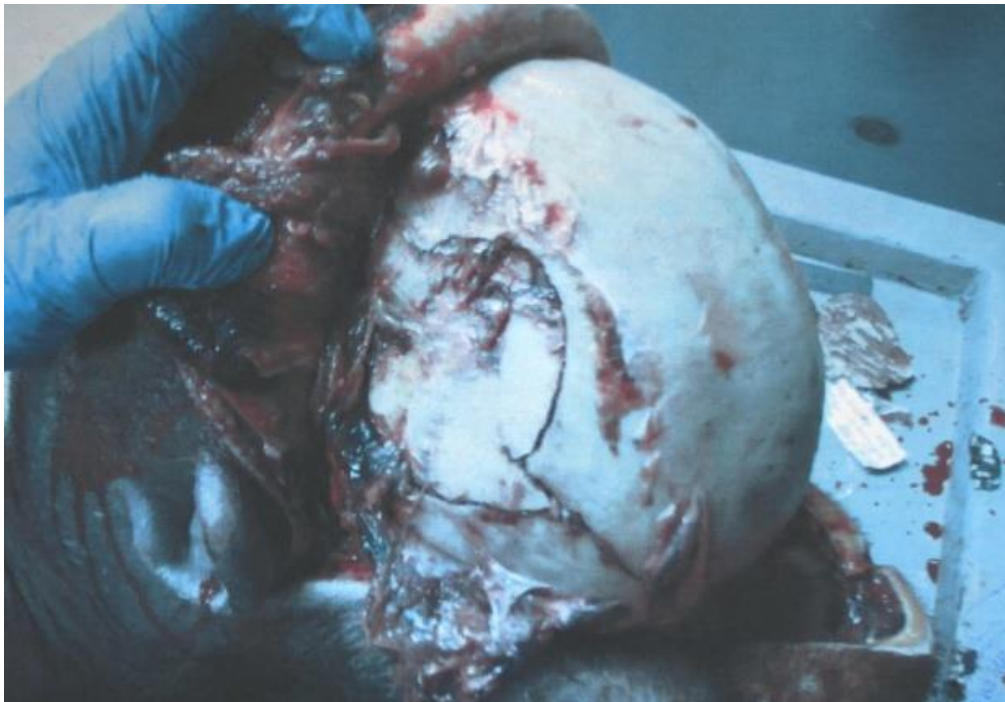
Снимка №245

Анализът на цялостната морфология на импресионното счупване, фиксирано в снимковия материал и съпоставката му с констатираните и описани послойно травматични увреждания в лявата слепоочно-теменна област на главата, установени при аутопсията на трупа, сочи за следния механизъм на получаване, а именно рязък силен удар с твърд тъп предмет с ограничена контактуваща продълговата повърхност, имащ в своя начална конфигурация от ръбове, чиито профил и точка на пресрещане могат да образуват форма наподобяваща трапец с размери 2,5/0,7/2,5/0,2см, респ. да причинят разкъсно-контузна рана с подобна форма и размери, каквито данни се съдържат в аутопсионния протокол. Подлежащото на тази рана има характерно импресионно счупване (Снимка №245).

Същото е получено от еднократно ударно въздействие на твърд тъп предмет с ограничена продълговата контактуваща повърхност, като проксимално разположената част на счупването (при най-дълбокото хлътване), сочи, че:

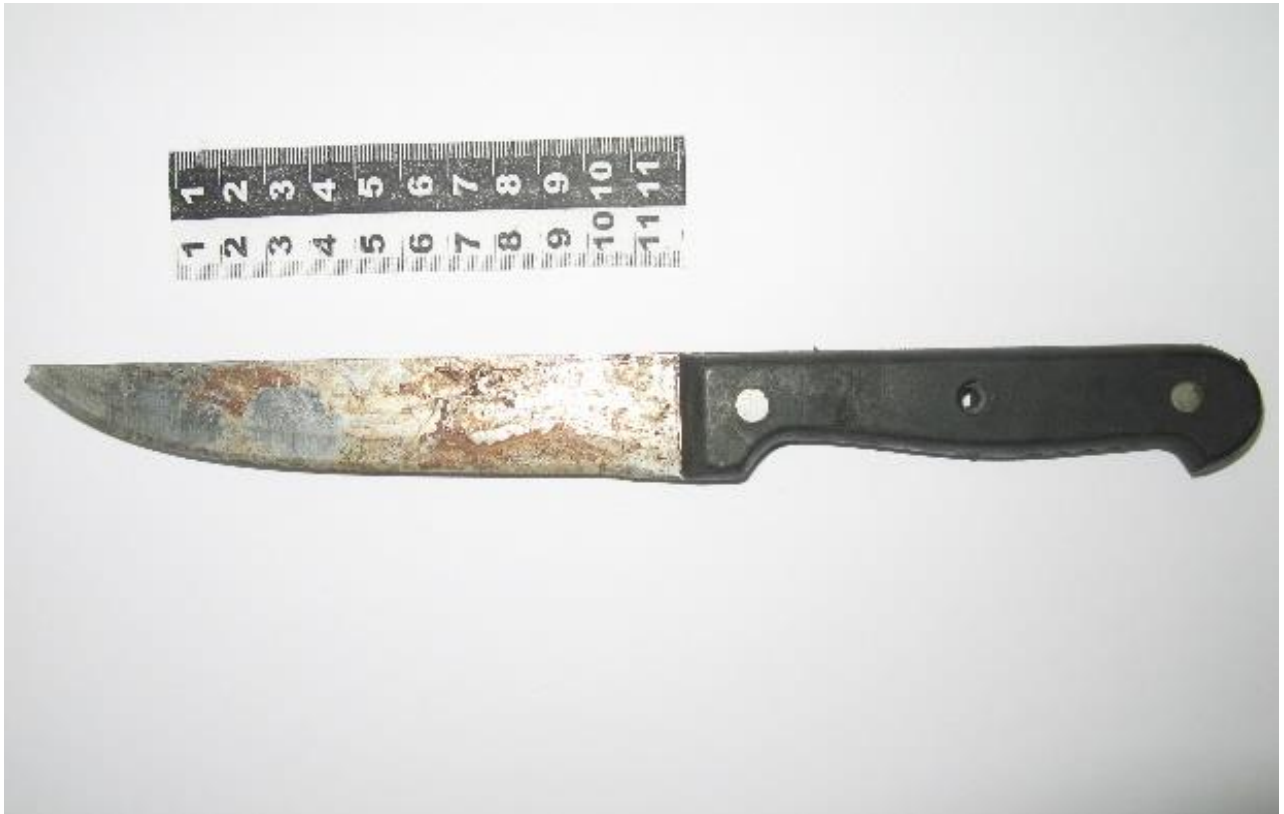
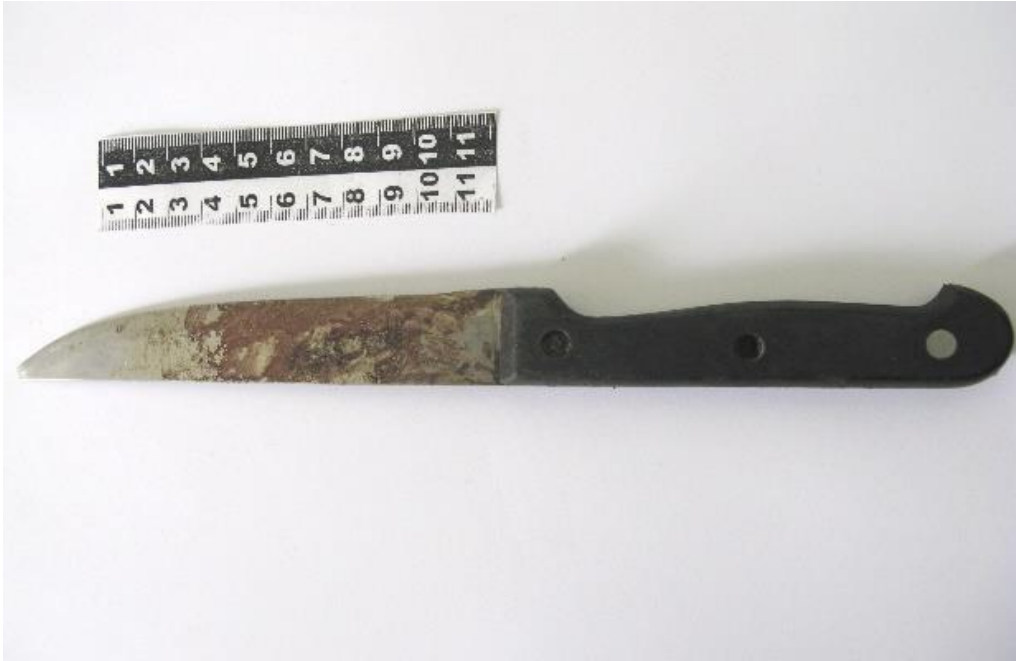
Обект 1: Предоставеното веществено доказателство (нож) е тип кухненски с обща дължина 26см, състоящ се от острие от бял метал с дължина 14см и дръжка от черни пластмасови чирени, занитени в три точки

по протежението ѝ, като сглобката в средната част липсва. Дръжката е ергономично оформена за съответен захват с ръката. По протежението на острието и дръжката се установяват множество сливащи се следи от засъхнала червеникаво-кафеникава материя, като на места личат следи от иззет материал за биологични изследвания (Снимки №№247 и 248).

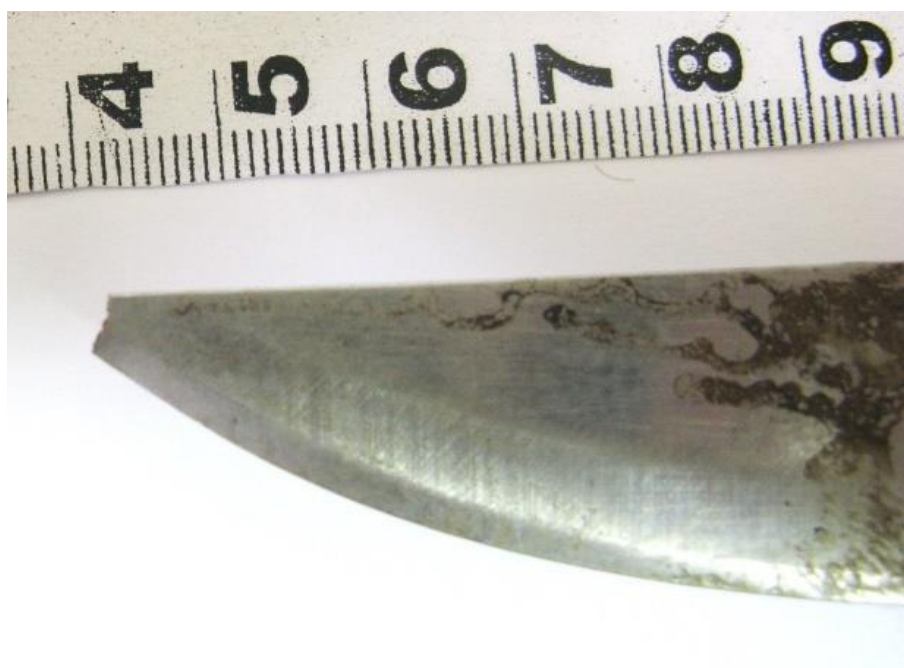
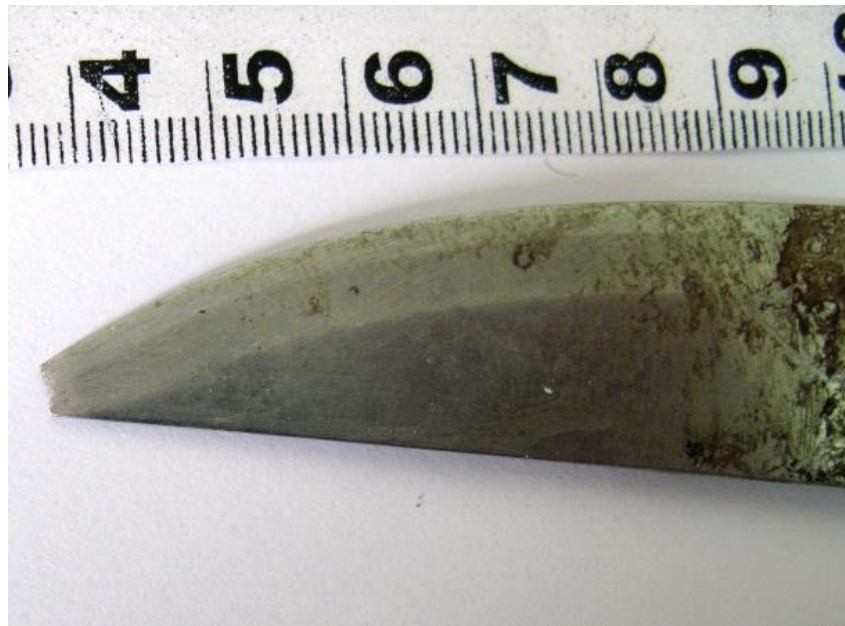
Върха на ножа липсва, като линията на отделянето му е напречна до леко набелязано коса с изразени неравности по хода ѝ (преценени макроскопски и под стереомикроскоп). Продължаващите линии на съпоставка и срещаемост по протежение на гърба и режещата част на острието, схематично оформят фрагмент с дължина около 4мм (Снимки №№251 и 252).

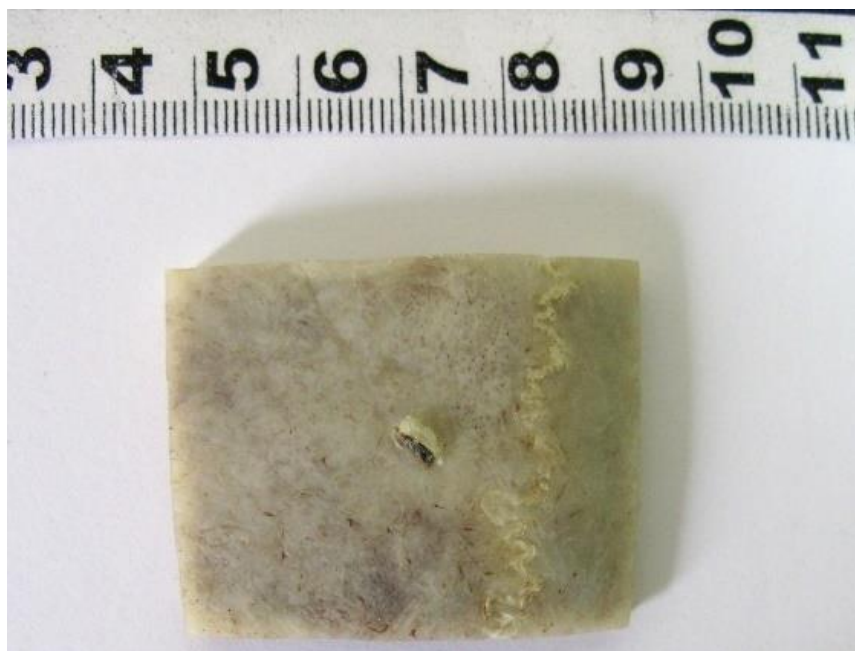
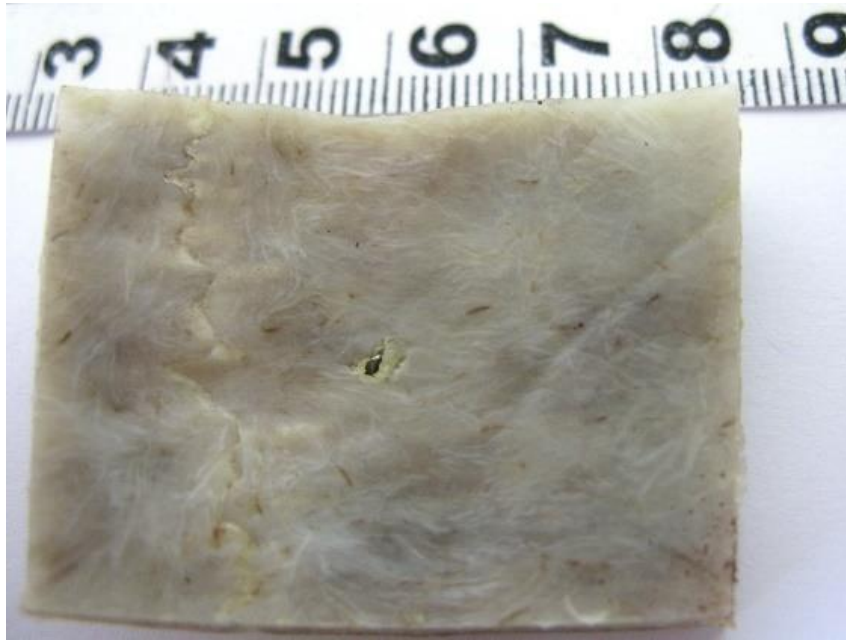
Обект № 2: Костен фрагмент от черепния покрив, иззет при аутопсията върху трупа е установено проникващото в черепната кухина нараняване с наличие на метален къс с вид на част от острие на нож, като дебелина на черепа по хода на срезната линия е в порядъка на 3-5 мм в различните му точки (Снимки №№253 и 254).

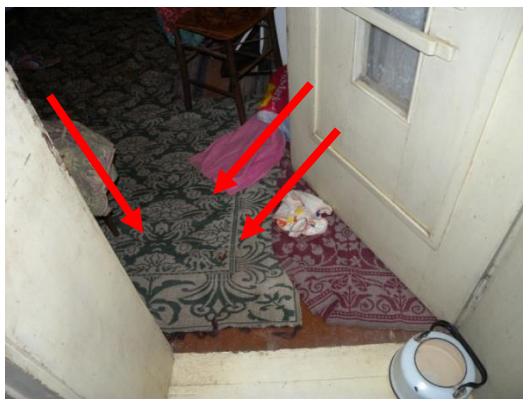
1. При Снимка №258 се установява материя с вид на фекална маса, разположена върху зеления килим (непосредствено след прага), без следи от странични динамични въздействия върху нея – вертикално отложена, около нея има две бледи следи с вид на забърсване на подобна материя.

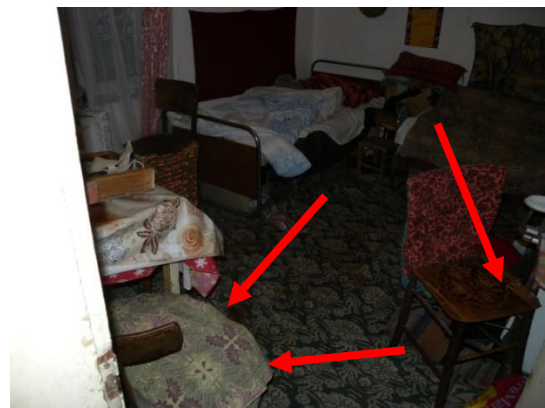
2. При Снимка №259 се установява по същия килим, че са налице две по-обилни отлагания на материя с вид на фекална маса, както и множество такива с вид на забърсвания. Личи и частично счупване на единия свободен ръб на седалката на стола, която като цяло е тънка дървена плоскост, но не личат отломки от това счупване по пода, което дава основание за извода, че същото е с по-голяма давност от конкретния инцидент.

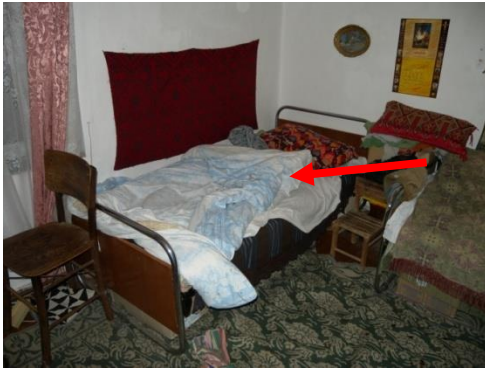
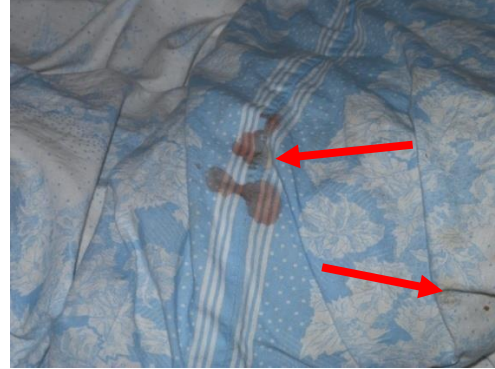
3. На Снимки №№260 и 261 се установяват неправилни по форма петна с вид на пропивания от кръв, с неясни граници, което дава основание да извода, че отложената кръв е била примесена („разредена”) с друга течност (вода), като след отлагането на следите е било налице и местене (нагъване) на завивката, при което огледално са се отложили първоначално образуваните следи. Вижда се и една малка, ограничена и

по-наситена следа с вид на петно от кръв, което може да се получи по механизма на директно почти вертикално падане на капка или пръска кръв върху следовъзприемащата материя.

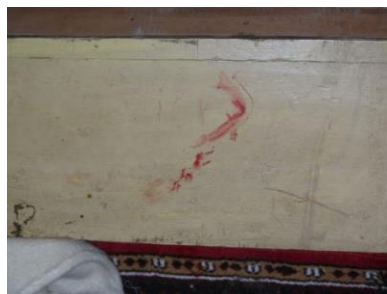
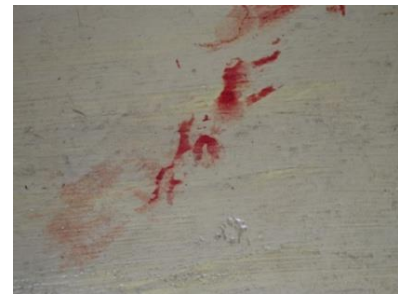
4. На Снимки №№262, 263 и 264 се установява групировка от кървави следи с различна форма с комбинация на от статични и динамични отлагания (притискане и забърсване), като се диференцира една ограничена окръглена следа с личащи дерматоглифни отпечатащи и друга по-неясна и по-обширна с подобни характеристики. Предвид цялостния размер на тези следи може да се каже, че са оставени от не препокрит (гол) окървавен човешки крайник (като не може категорично да се отговори дали е от стъпало или длан) с посока на последващо забърсване към помещението с шевната машина.

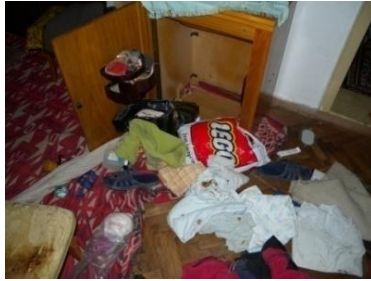
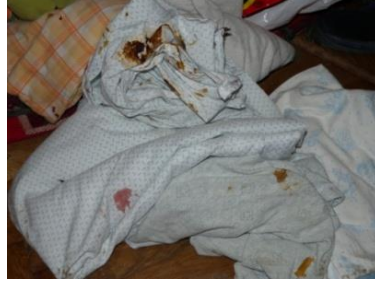
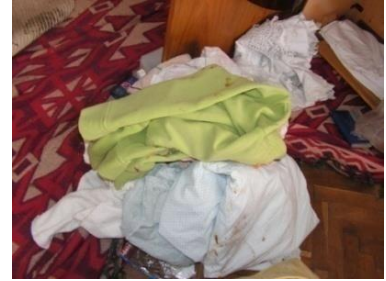
5. На Снимки №№265, 266 и 267 се виждат обекти, основно със зацапвания с вид на забърсвания от материя с вид на фекалии, като на

Снимка №266 отчетливо се различава следа с вид на пропиване от „светла” кръв, с неясни граници, което дава основание да извода, че отложената кръв е била примесена („разредена”) с друга течност (вода).

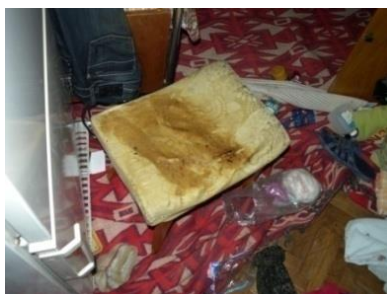
6. На Снимка №268 – табуретка с отложена материя с вид на зацапване и забърсване на фекални материи, анализът на които, дава основание да се каже, че същите са получени от зацапани с подобна материя седалищни области и задната повърхност на двете бедра, както и от зацапано с тях надлежащо облекло;

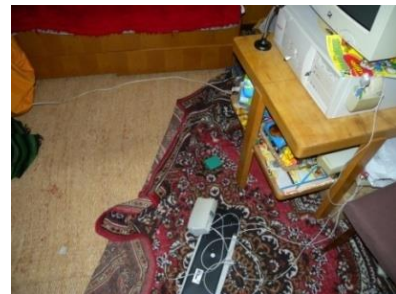
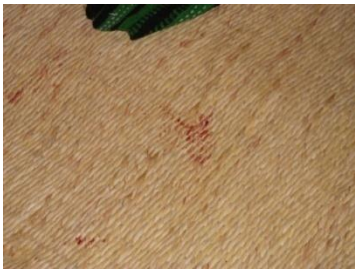
8. На Снимки №270 и 271 се установява наличие на зацапвания с кръвениста материя с вид на забърсвания, разположени основно по изпъкналите части на рогозковата плетка;

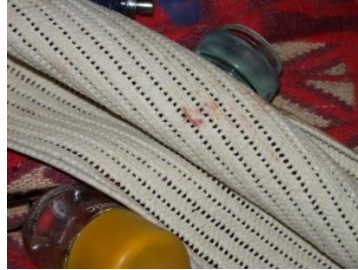
9. На Снимка №272 – следа с вид на забърсване от окървавен предмет, отложен по изпъкналите повърхности на следовъзприемащата повърхност;

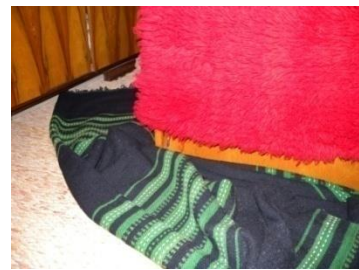
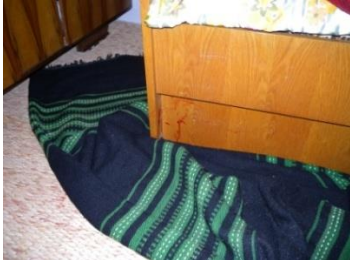
10. На Снимки №№273, 274 и 275 – групировка от следи с вид на забърсвания и частични стичания от кървава материя, като на места личат по-бледи централни зони, кантовани от „по-дебело” отложена материя – забърсвания от зацапан с кръв предмет с ограничена контактуваща повърхност, въздействал допирателно спрямо следовъприемащата повърхност (каквито характеристики и има и човешки пръст);

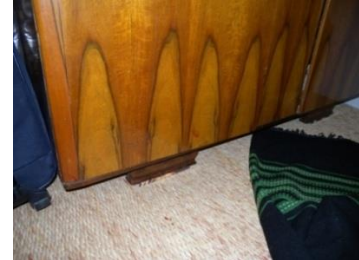
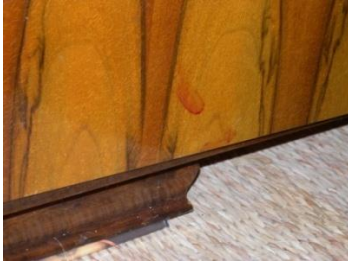
11. На Снимки №№ 276 и 277 има отложени кървави следи с вид на забърсване, като горната от зацапан с кръв предмет с ограничена контактуваща повърхност, въздействал допирателно спрямо следовъприемащата повърхност (каквито характеристики и има и човешки пръст);

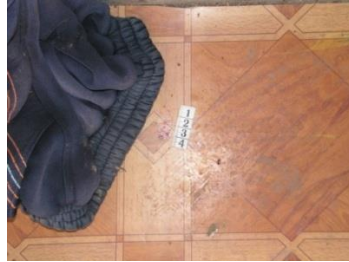
12. На Снимка №278 – следа с вид на капка (капки) кръв с последващо притискане на същата с друг предмет, причинил „разстилане” на следата върху следовъприемащата повърхност;

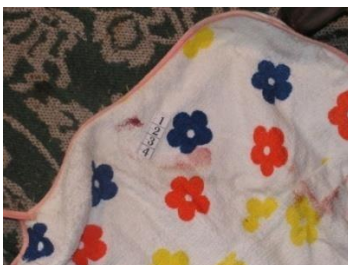
14. На Снимка №280 – следи с вид на забърсване на окървавен предмет;

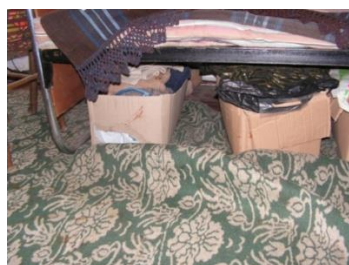
15. Снимка №281 – следи с вид на забърсвания получени от допирателно движение на зацапани с подобна материя предмети с ограничена контактуваща повърхност (каквито характеристики имат и човешки пръсти);

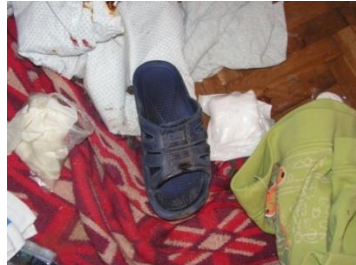
16. Снимка №282 – следи от зацапвания с материя наподобяваща кръв по горния свободен ръб на джапанката, като срединно разположената следа е с вид на разтекла се и забърсана, първоначално отложена под формата на капка;

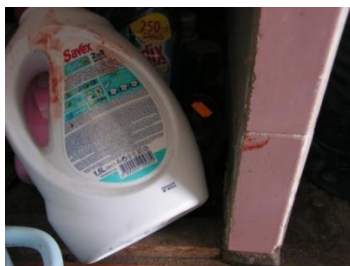
Снимка №286

19. Снимки №№286 и 287 – зацапвания с кървава материя по шишето от перилен препарат, като на места по повърхността на следата се диференцират симетрично и еднакво подредени точковидни отлагания, което дава възможността за извода, че зацапването е получено от зацапана с кръв дребноплетена материя (дреха, кърпа и др.), както и следи с вид на забърсване с подобна материя по фаянсови плочки;

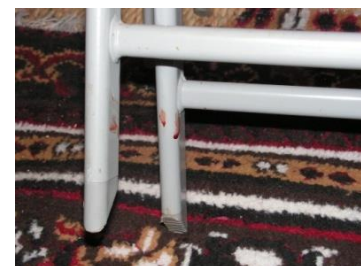
20. Снимка №288 – следи от кървава материя с вид на ограничени и по-обилни зацапвания, позволяващи лекостепенни стичания, под действието на земното притегляне.

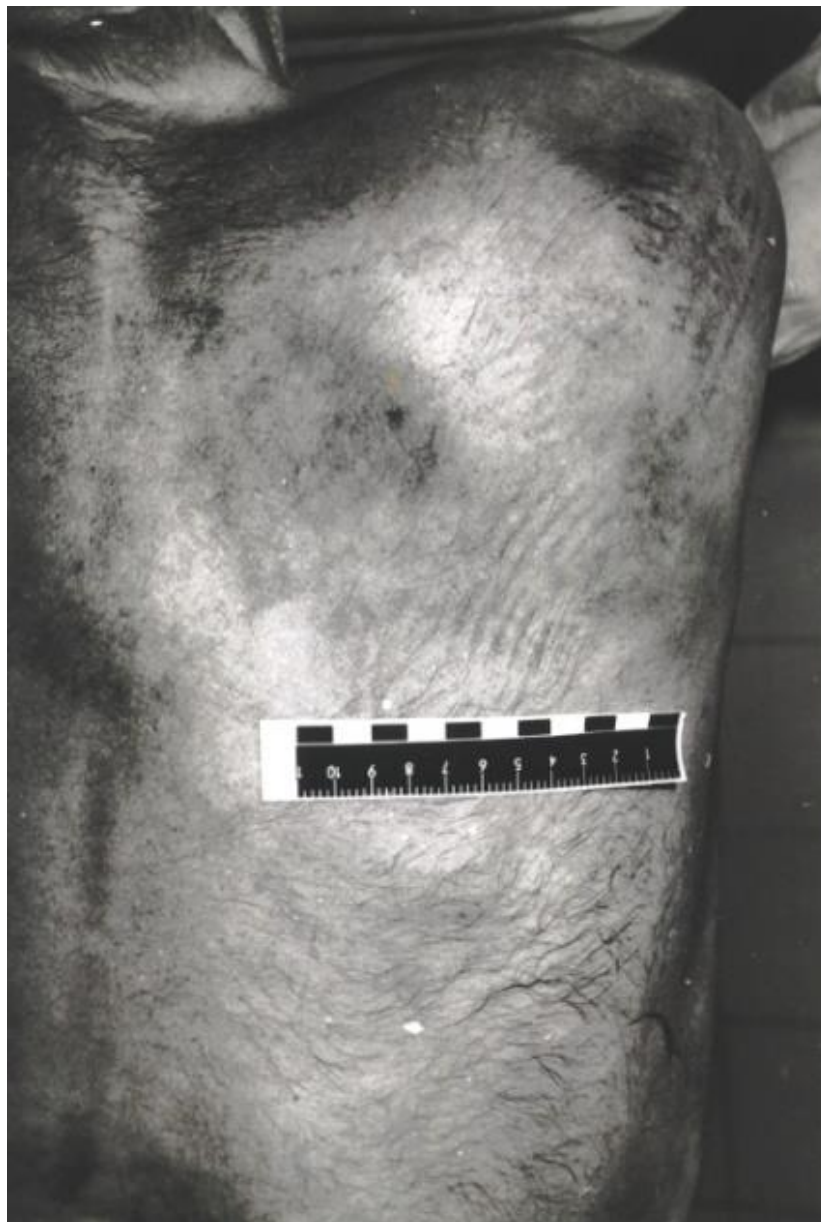
Снимка №296

Едновременно с това се установява набелязано раздвояване по хода на част от ивицовидните кръвонасядания, като и опасващ характер на разположението им спрямо относително заоблената форма на тялото в съответните области на установяването им (Снимка №296).

Морфологичната характеристика на успоредните едно на друго ивицовидни кръвонасядания в описаните по горе области по тялото на пострадалия – характер, обща конфигурация, разположение едно спрямо друго, изразеност, набелязано раздвояване по хода на част от тях отговаря същите да са възникнали по механизма на негативни кръвонасядания в резултат на ударно въздействие на твърд тъп предмет с характерна контактуваща повърхност. Тази повърхност е с равни интервали между изпъкналите елементи, които кореспондират с бледите зони между ивицовидните кръвонасядания, а последните отговарят да са получени при рязкото изтласкване на кръвта и разкъсване на кръвоносните съдове на границата и във вдлъбнатата част между изпъкналите контактуващи зони.

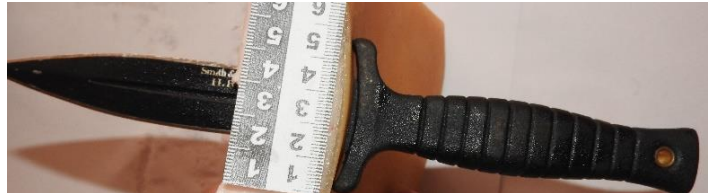
Снимка №309

При този експеримент използвахме двуостро оръжие (снимки №№ 308 и 309), при което, чрез перпендикулярен удар с острието (без допълнителни движения и раздвижвания) се проведе забиване на изследвания обект до крайната му част в изследваната тъкан (снимка № 310). След изваждане на двуострото оръжие се установи дефект с гладки ръбове и остри ъгли съответстващ на размера на оръжието (снимка № 312). При фотосъпоставяне с графичен редактор се установи пълно съвпадение на размера на оръжието до дълбочината на която е проникнало с експерименталното нараняване (снимка № 313).

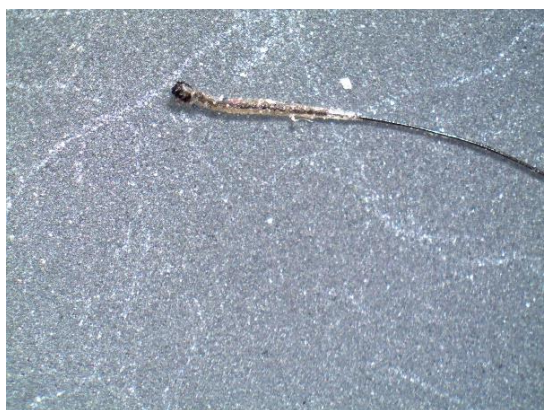
Снимка №325

При този експеримент се установи, че при стереомикроскопско изследване на прерязани косми, при същите могат да бъдат установени по повърхността на въздействалото оръжие (нож) гладко и косо прерязване на същите, което свидетелства за въздействието на оръжие с режещ/и ръб/ове (снимки №№ 323, 324 и 326). В някои случаи при прерязването на косъм, същият може да остане с неговия фоликул, който да е годен и за ДНК-идентификация, което може да се установи чрез стереомикроскопско изследване (снимка №№ 324 и 325).

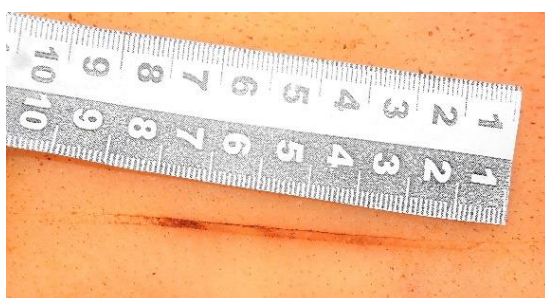
Снимка №333

При тангенциално (трионовидно) въздействие на обекта спрямо кожната повърхност, без странична промяна на движенията, отчетохме повреда на епидермиса и дермата с жлебовиден характер (снимка № 333). Съпоставянето на въздействалия предмет (неговата широчина) и жлебовидната повреда се установи съвпадение, което не е категорично и би могло да се получи и от друго оръжие със същите характеристики, но ако това е единственият инкриминиран обект, то би съвпаднало с него. В конкретния случай, тъй като се касае за експериментално изследване и обектът е известен, то може с категоричност да се твърди, че тази повреда напълно съответства на оръжието (снимка № 334).

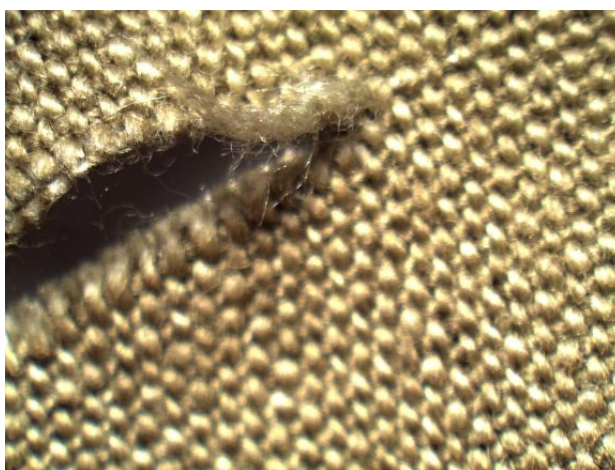
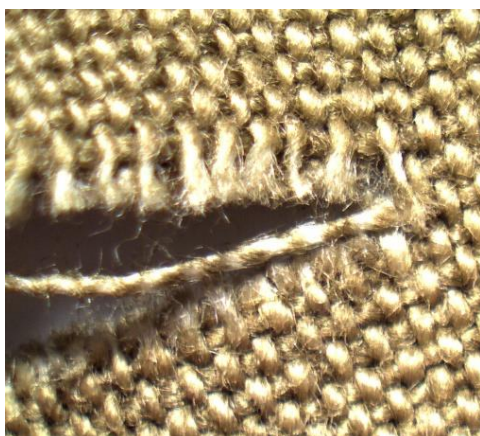
При този експеримент се установи, че при предмет с режещ ръб и гръб, който е със специфични неравности (снимки №№ 341 и 342), е възможно да се установи, както и посоката в която е бил ножът спрямо пострадалия при инцидента (снимки №№ 343, 344 и 345), така и че при специализирано стереомикроскопско изследване може да се идентифицира ножът, ако е участвал в инкриминирано деяние, поради това, че по него могат да останат части от тъканта на дрехата на пострадалия (снимки №№ 346, 347 и 348).

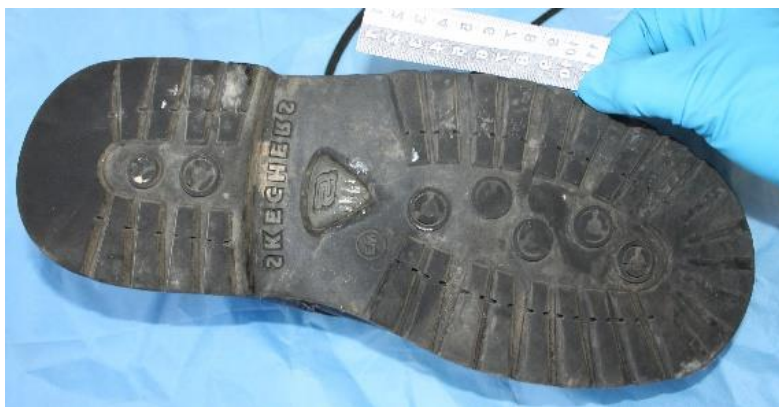
Снимка №354

При този експеримент изследвахме мъжки обувки (снимка № 354). С тези обувки бяха направени статични следи с трупна кръв върху различни следопоемащи повърхности (снимки №№ 355, 356 и 357). Обувките бяха с добре изразен грайфер и различните следопоемащи повърхности отразиха добре следите от кръв, от изпъкналата повърхностна грайфера им.

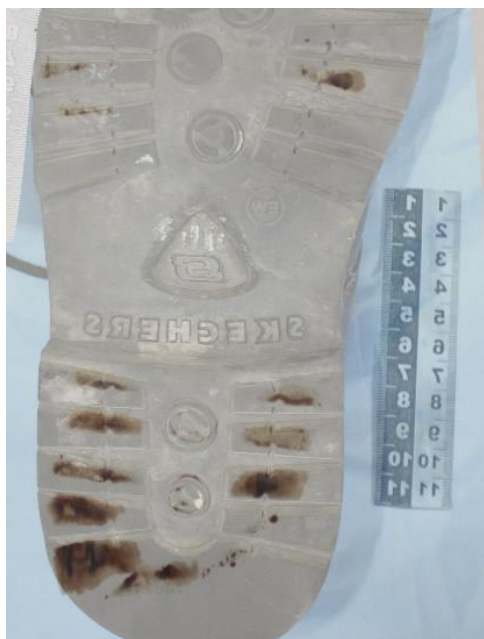
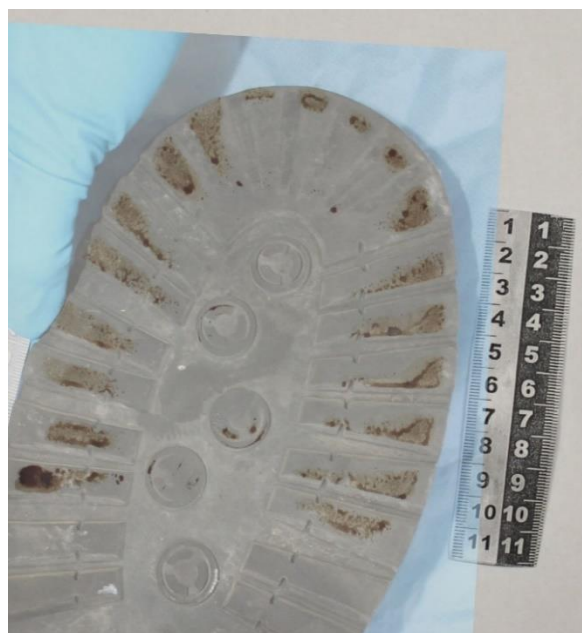
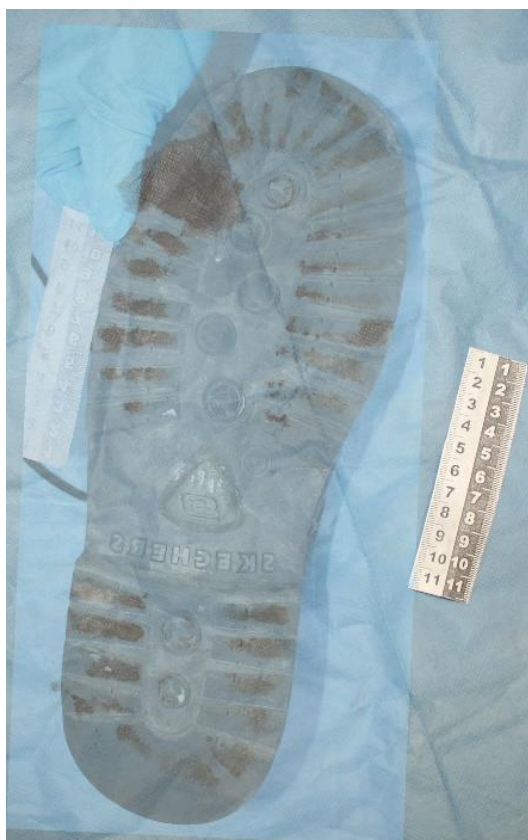
При извършеното им фотосъпоставяне, получихме почти пълно съвпадение с изпъкналите части от грайфера на обувките и следопоемащата повърхност, върху която бяхме оставили следи (снимки №№358, 359 и 360).
