МЕДИЦИНСКИ УНИВЕРСИТЕТ – СОФИЯ

КАТЕДРА „СЪДЕБНА МЕДИЦИНА И ДЕОНТОЛОГИЯ”

БИО-ТРАСОЛОГИЯ ПРИ СЪДЕБНОМЕДИЦИНСКИ ИЗСЛЕДВАНИЯ

дисертационен труд за присъждане на образователна и научна степен

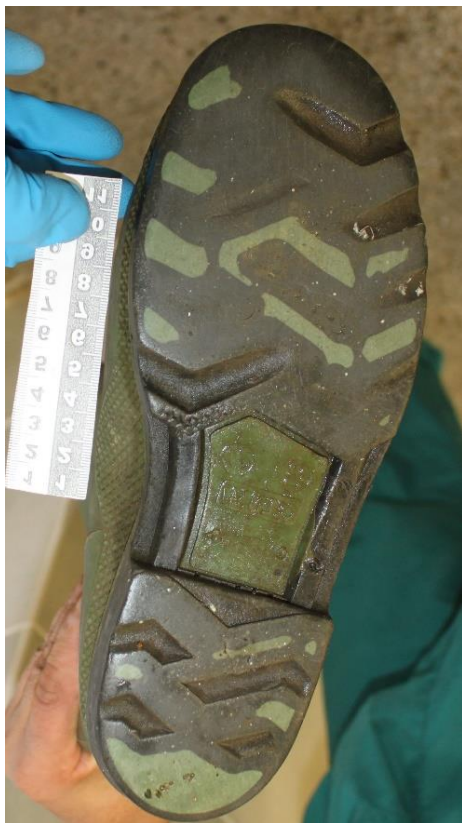
Снимка №361

При този експеримент извършихме опит с обувки, с почти напълно изтрит грайферен рисунък, като също използвахме трупна кръв, с която от грайфера на обувките (снимка № 361) направихме отпечатъци върху различни следопоемащи повърхности (снимки №№ 362, 363 и 364).
